**INTERVENTI DI POTENZIAMENTO INFRASTRUTTURALE
DELLA LINEA BOLOGNA - PADOVA
SEMINARIO CIFI - 05 DICEMBRE 2016**

*Linea Bologna - Padova – km 117+500/118+063
CONSOLIDAMENTO del RILEVATO con l'utilizzo di TERRE RINFORZATE*

Dott. Mattia Barutti – DTP VE

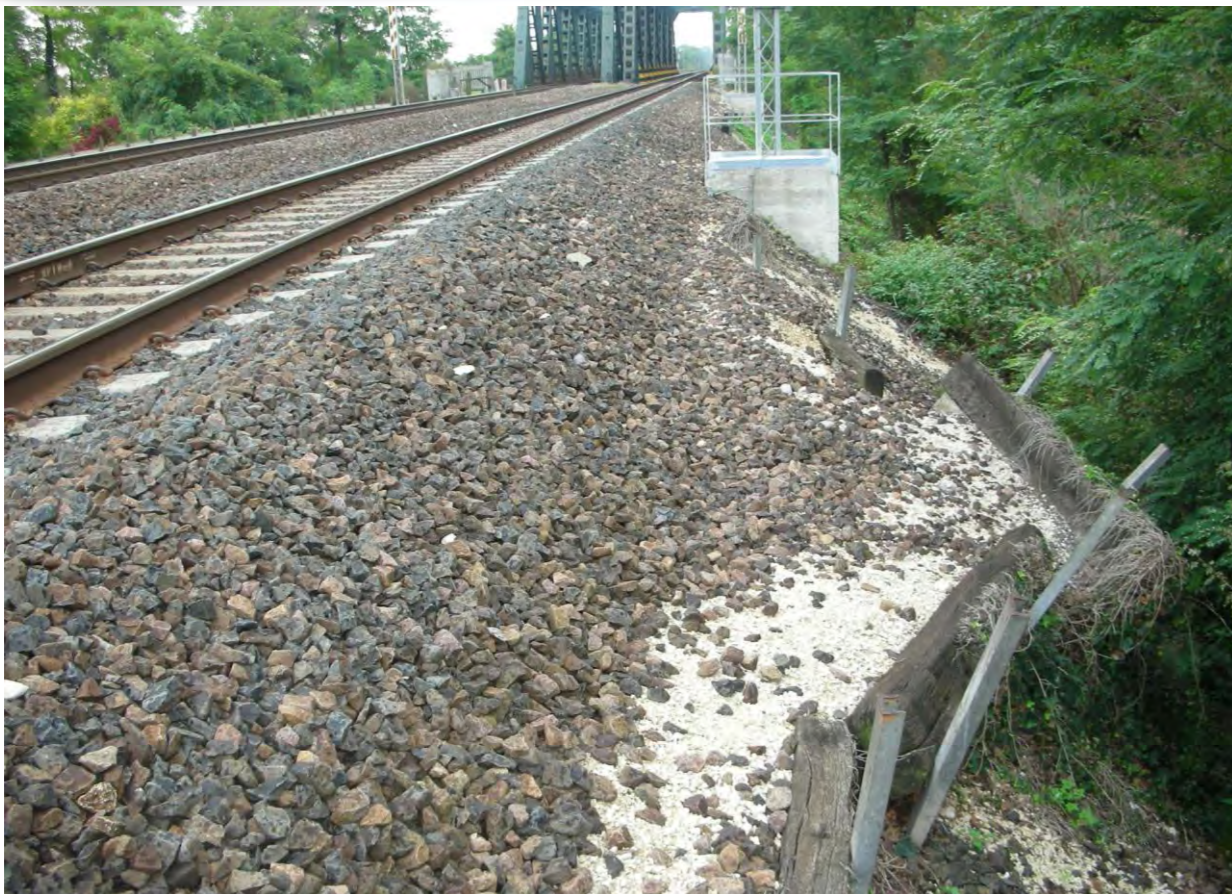
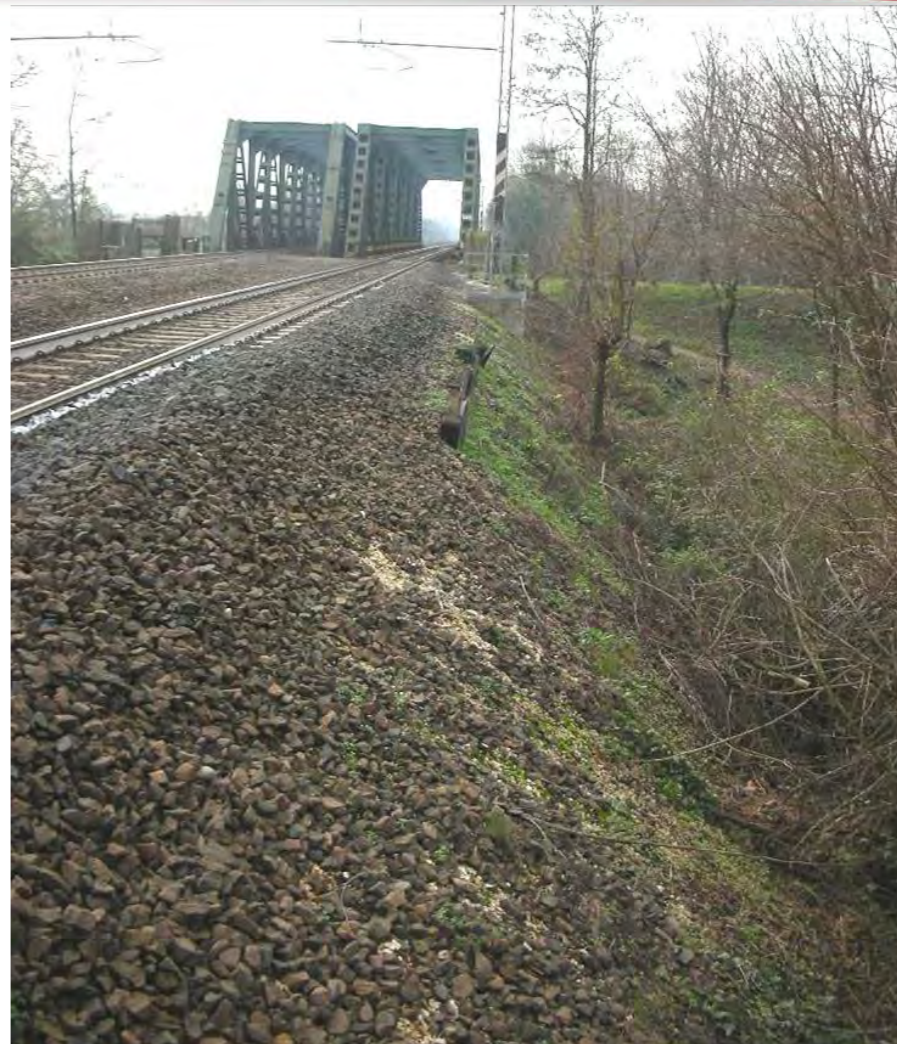
Dissesti della sede ferroviaria

- Scarpate ripide e instabili
- Frequenti ricariche di pietrisco
- Cedimento generalizzato del rilevato

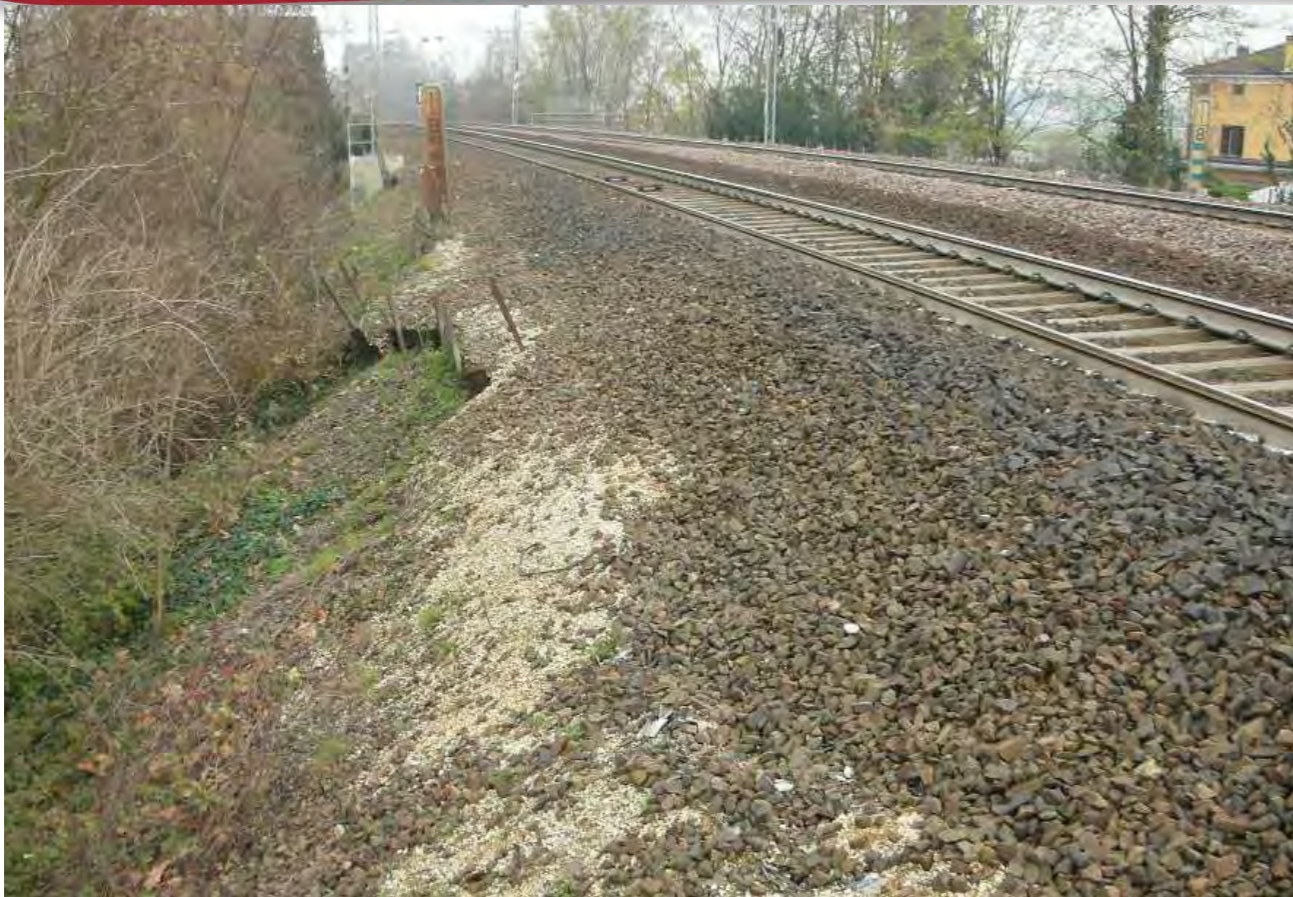
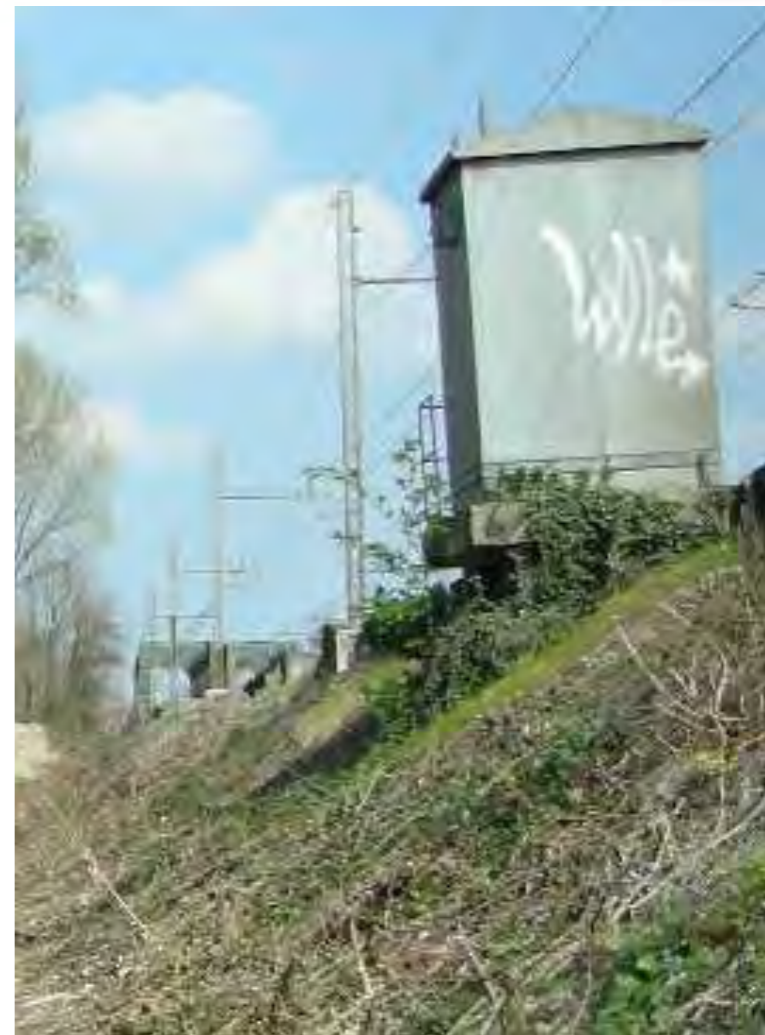
Dissesti della sede ferroviaria

- Sezione irregolare della massicciata
- Assenza di banchina e sentiero
- Franamento del pietrisco sulle scarpate
- Precario equilibrio cabine blocco

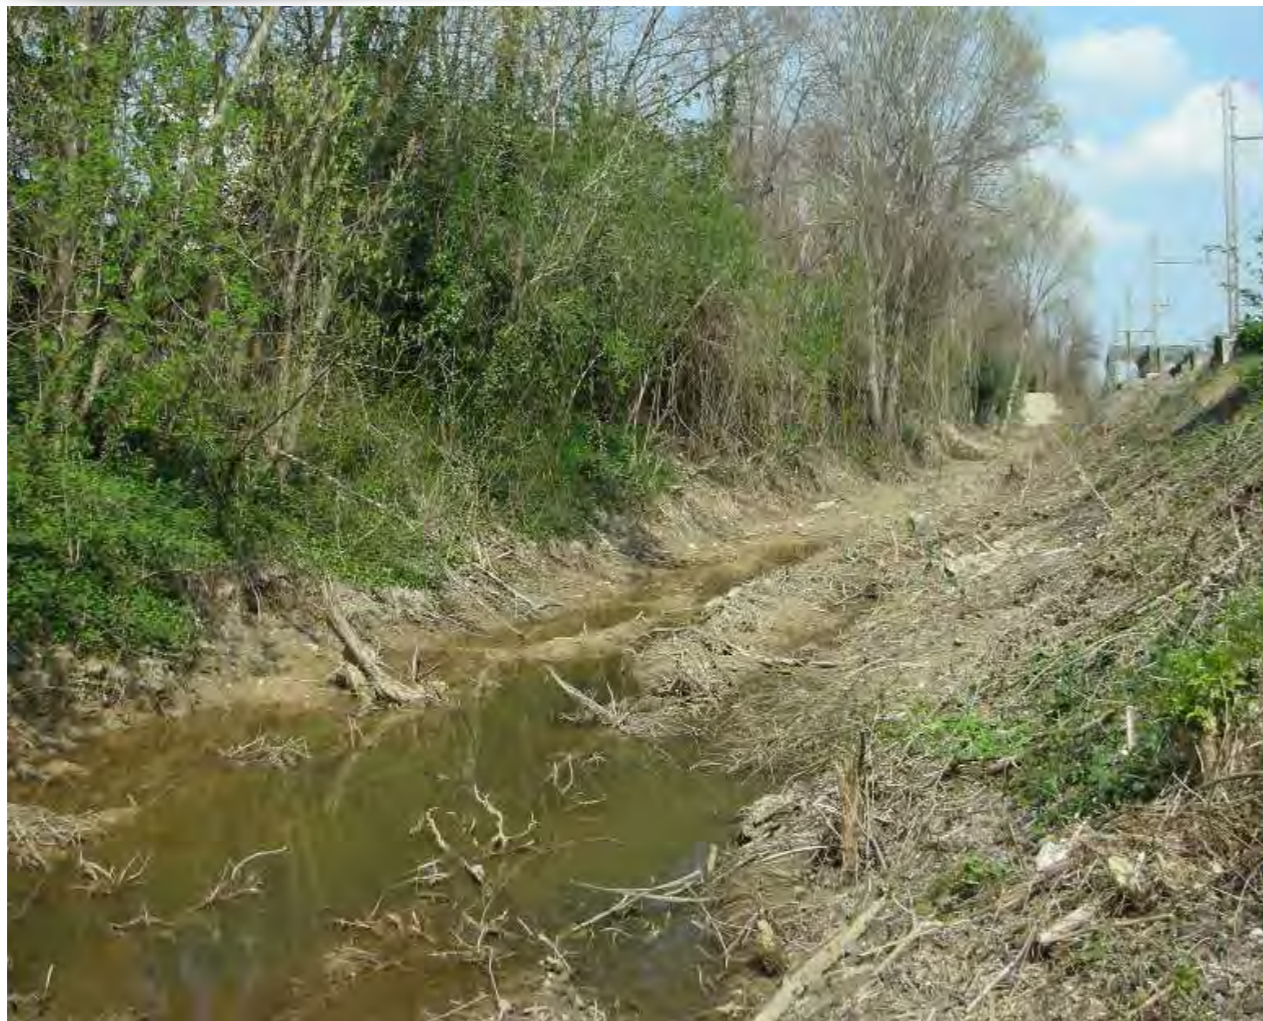
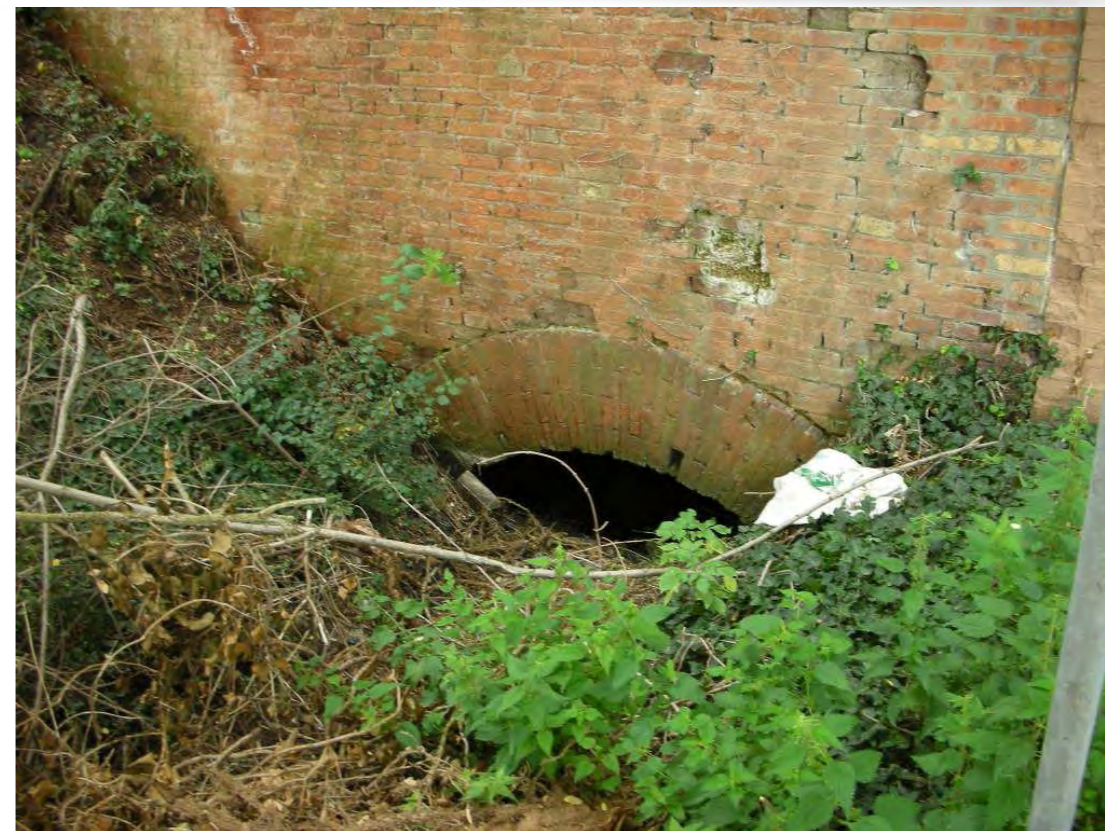
Dissesti della sede ferroviaria

- Ostruzione fossati e tombini
- Ristagni alla base del rilevato

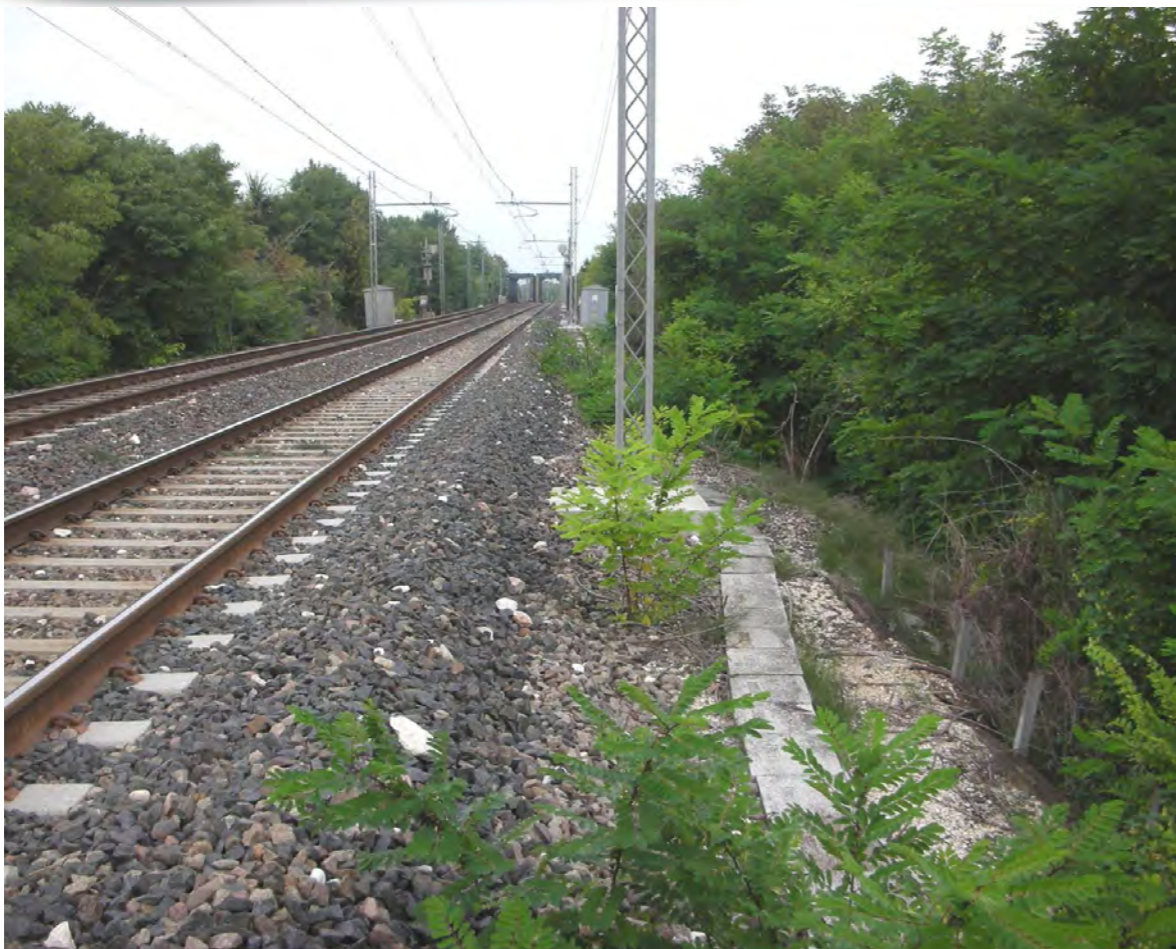
Vegetazione incontrollata

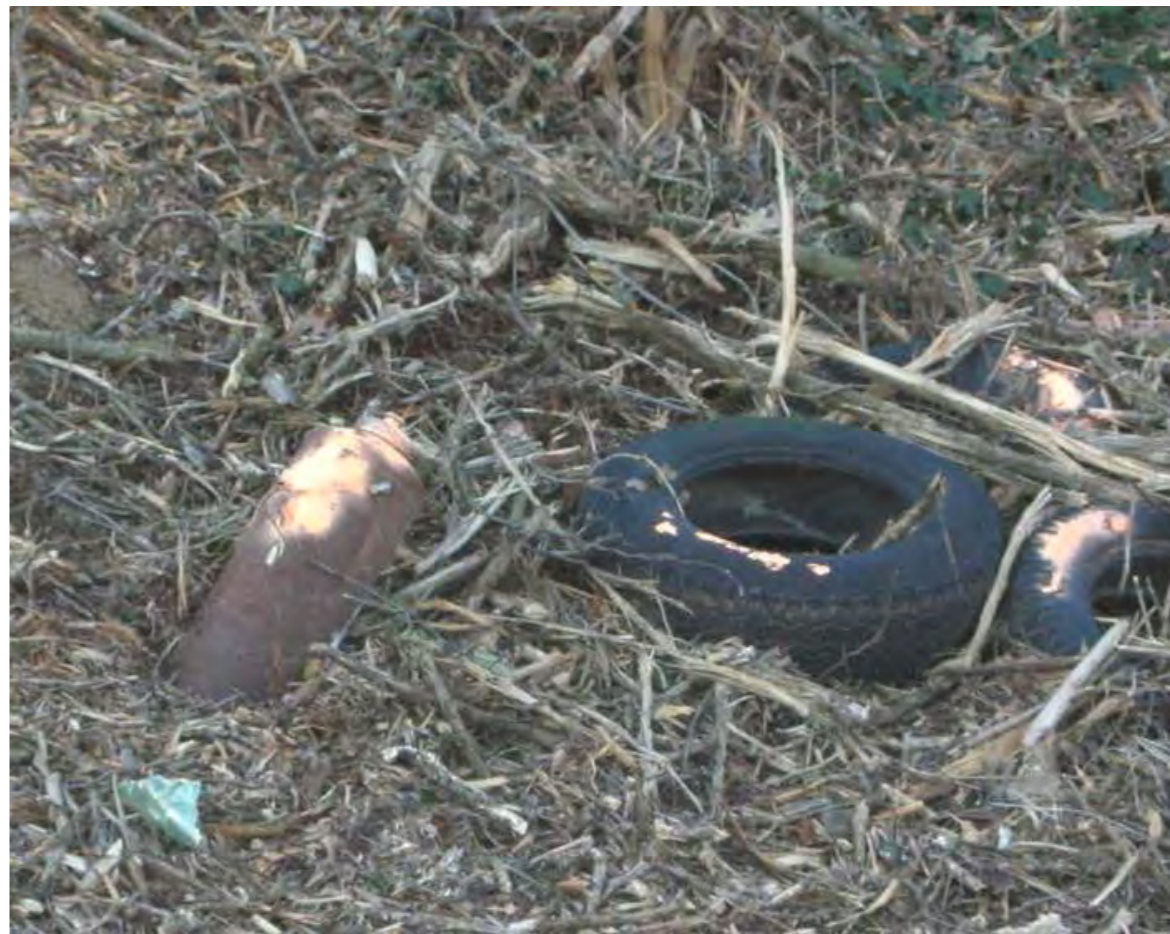
Rifiuti

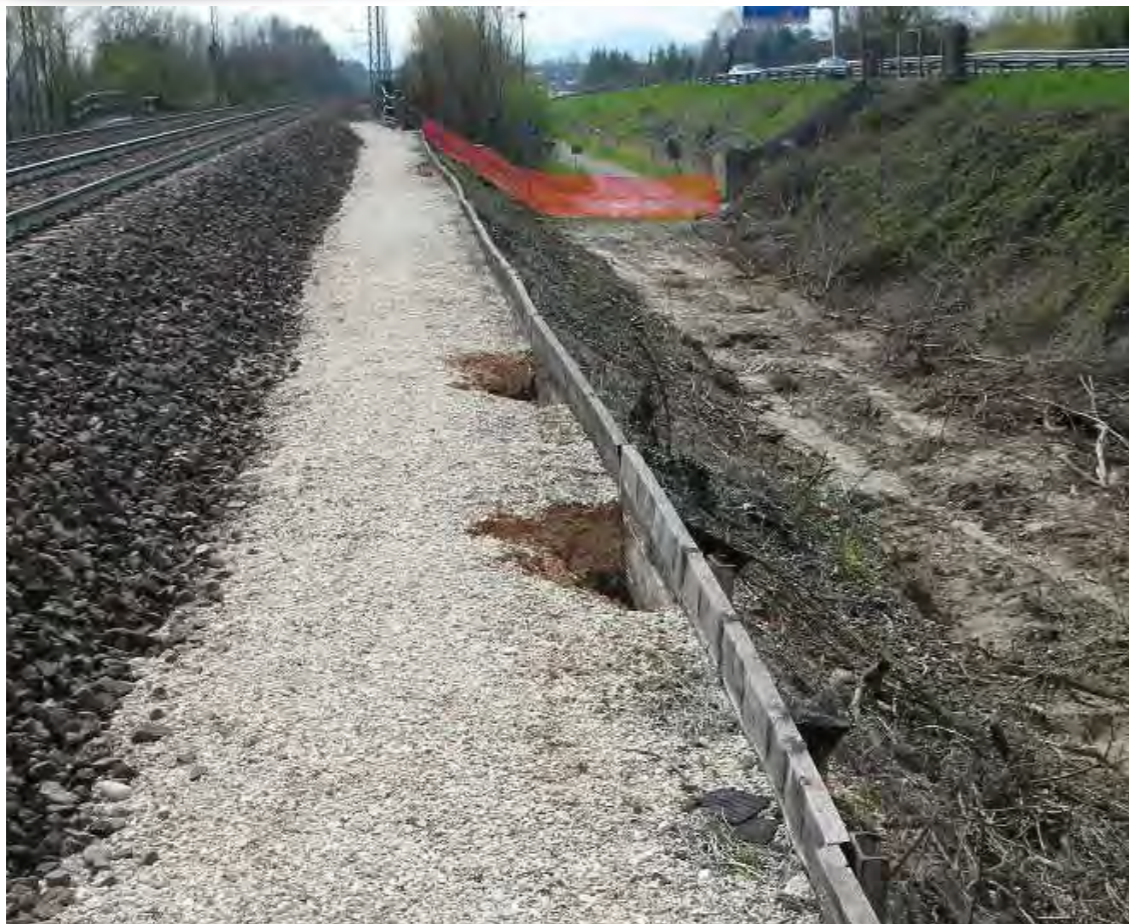
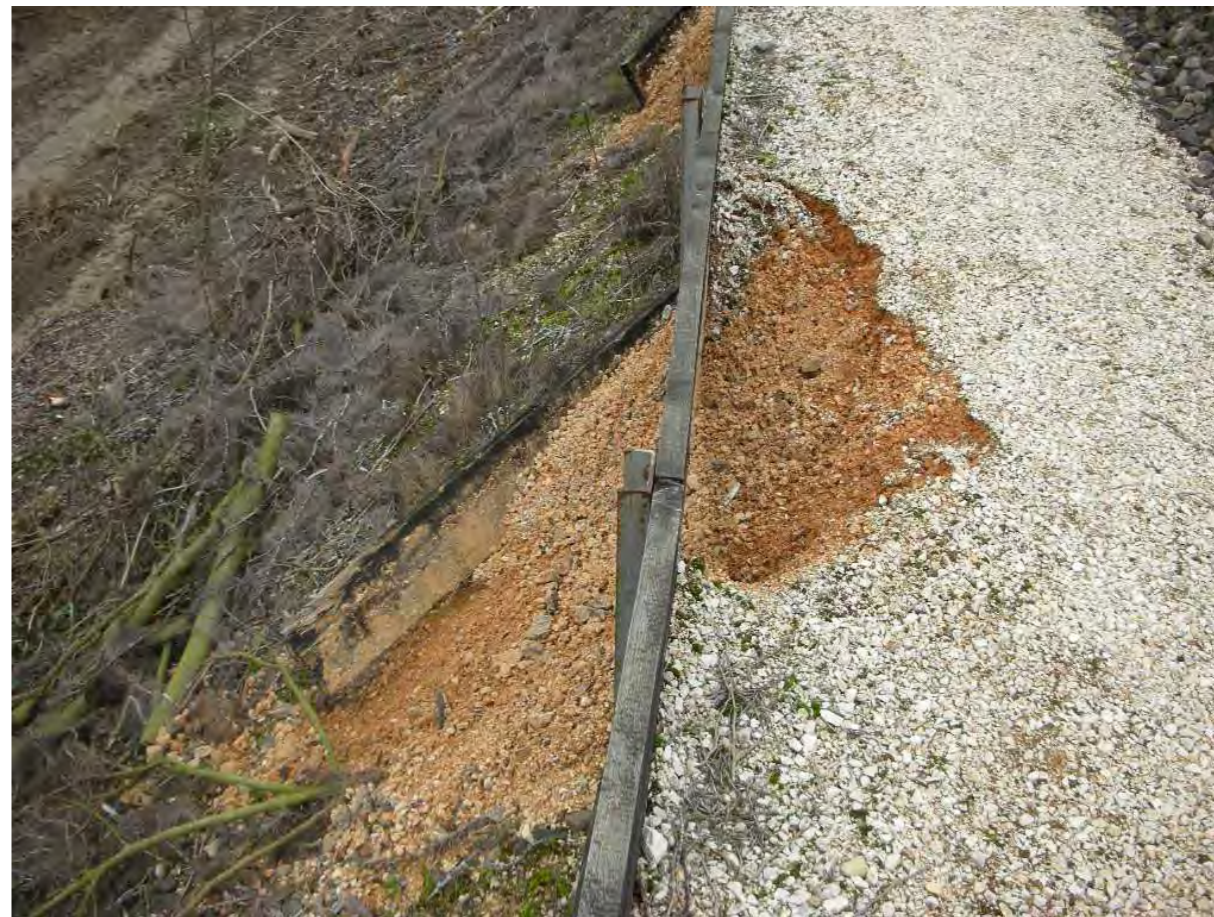
Cedimento del sostegno del sentiero con formazione di pericolose buche

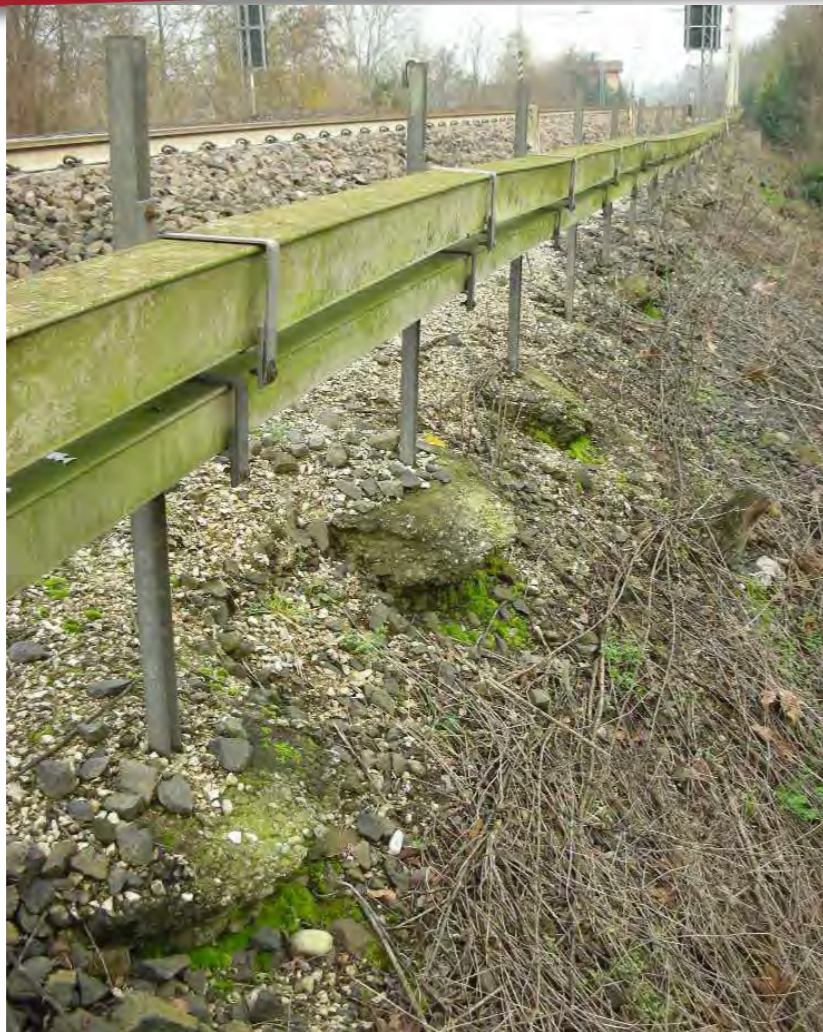
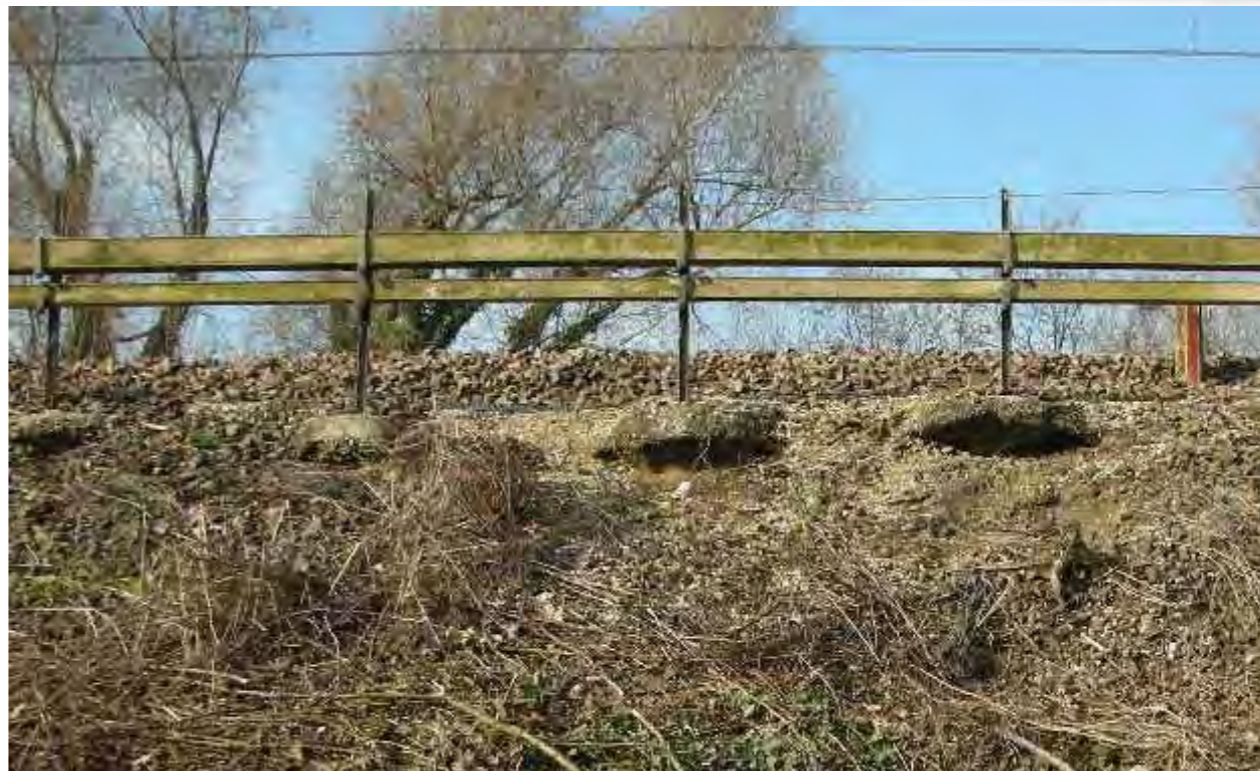
Cavidotto sospeso – scalzamento dei sostegni

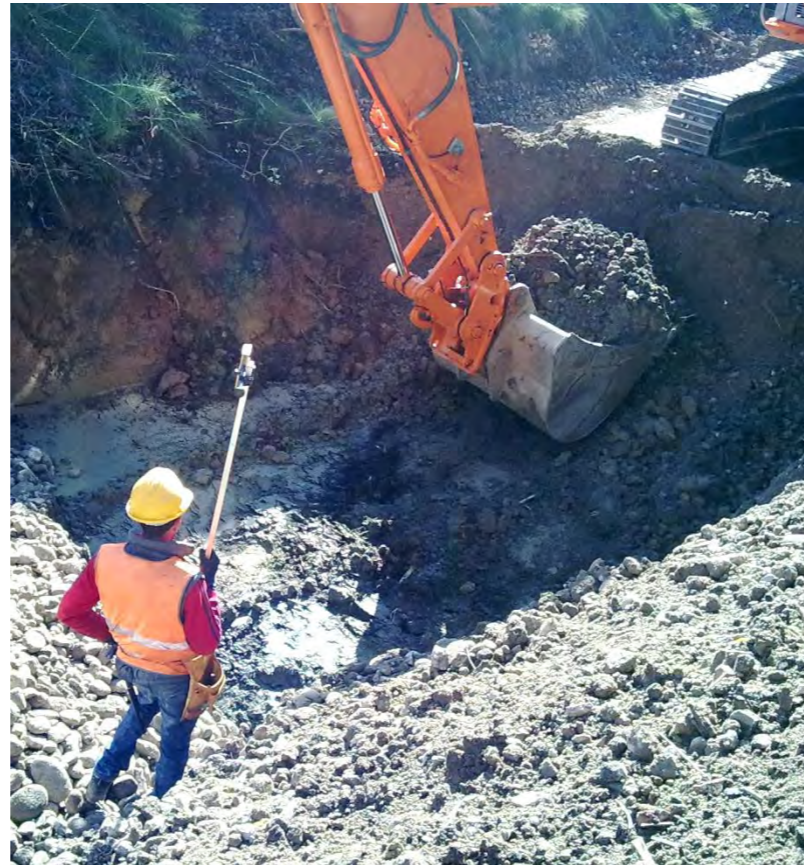
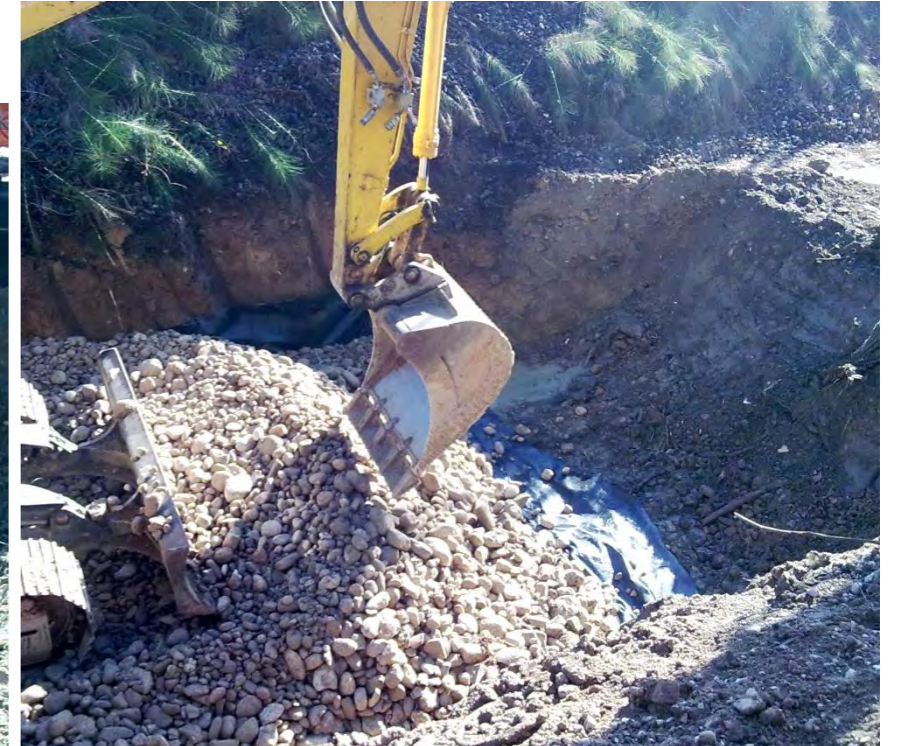
INSUFFICIENTE PORTANZA del TERRENO di FONDAZIONE

Per un'estesa di circa 80 m è stata riscontrata la presenza di **terreni argillosi/torbosi eccessivamente plastici e di insufficiente portanza**

BONIFICA del terreno:

Sostituzione delle argille con ghiaia per circa 60 cm al di sotto del piano di fondazione

(intervento per piccoli conci con immediato rimpiazzo del terreno per non destabilizzare il rilevato)

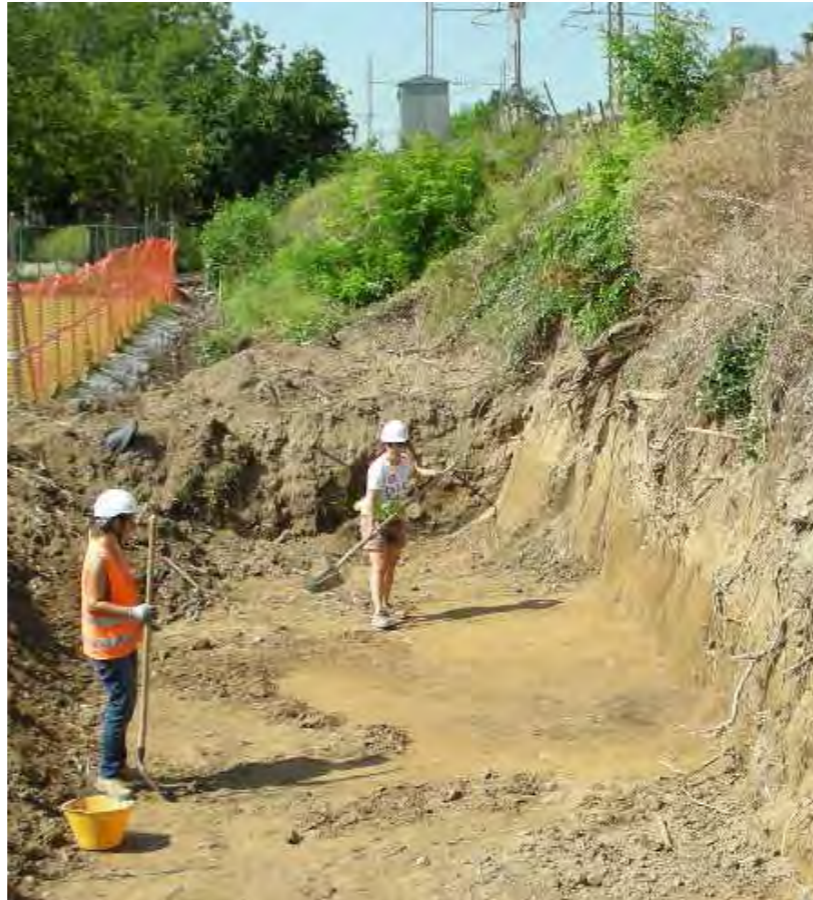
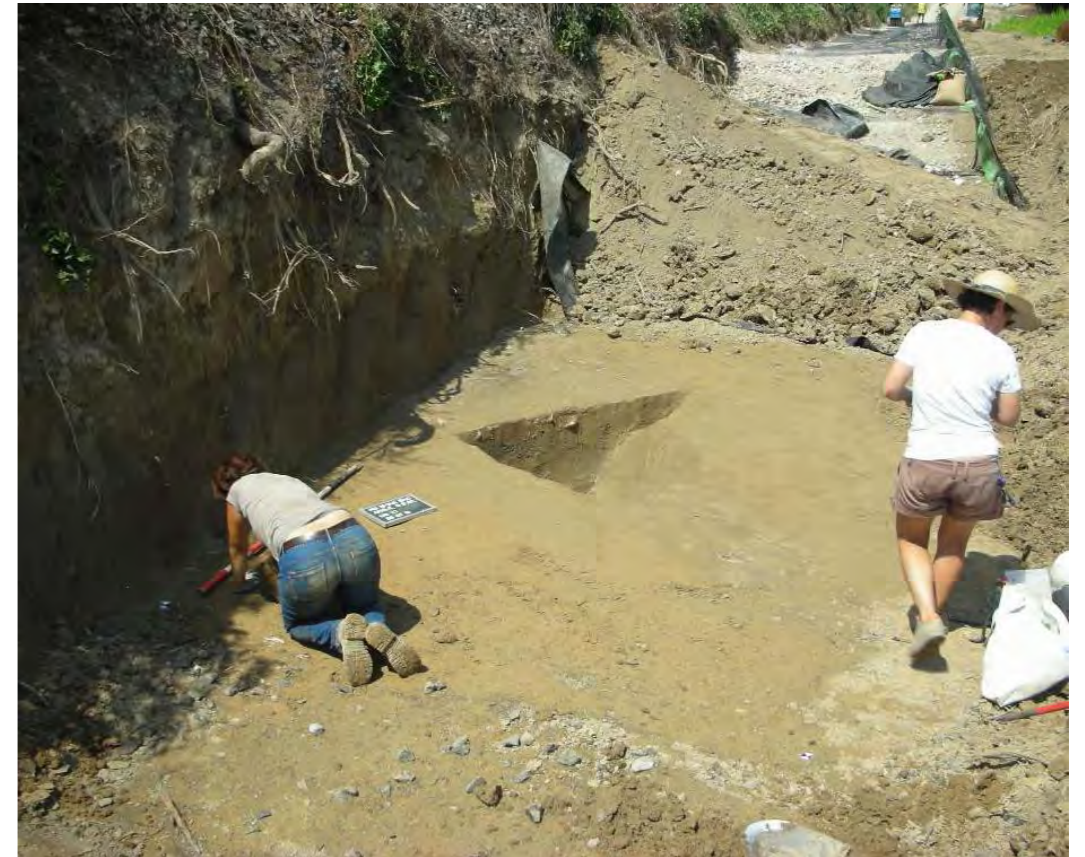
RINVENIMENTI ARCHEOLOGICI di ETÀ ROMANA (canalette irrigue, forno, frammenti vari)

- Sospensione locale delle lavorazioni
- Messa in sicurezza provvisoria dei fronti di scavo attigui
- Controllo visivo del binario e del fronte di scavo
- Copertura serale dello scavo e riapertura al mattino seguente
