*I rilevati della tratta Villanova-Villafranca (TO-GE):
un esempio di gestione di problematiche geotecniche*

LINEA TORINO-GENOVA

Tratta San Paolo Solbrito-Villafranca Cantarana (provincia di Asti)

Rilevato al km 34+830

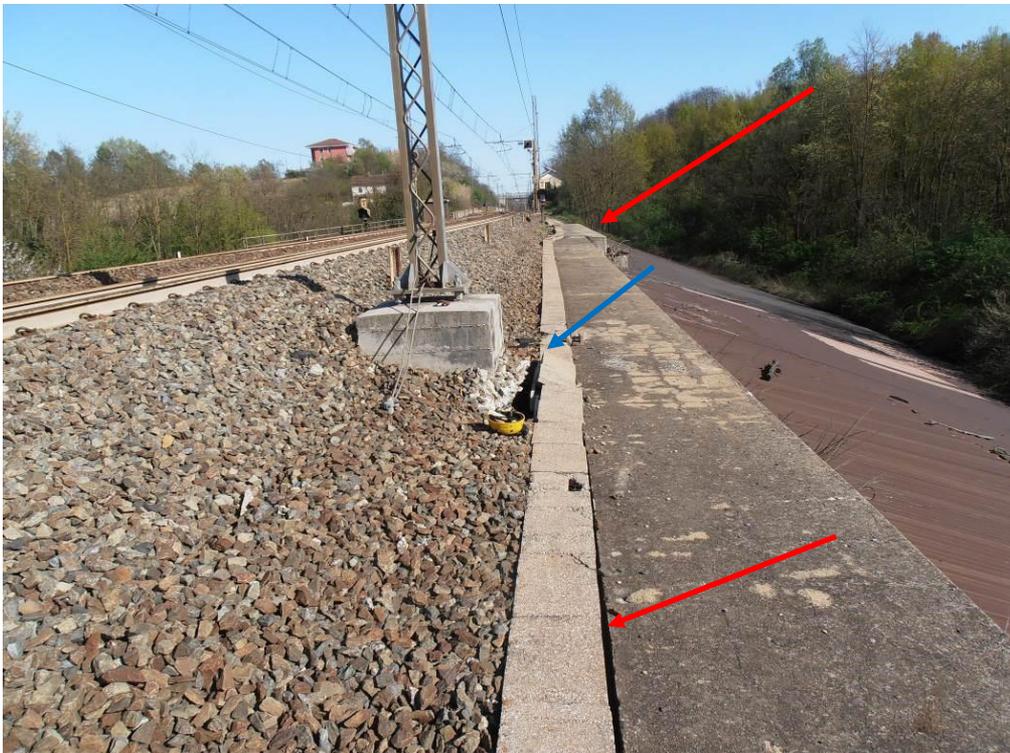
Cordolo interessato da deformazioni e spostamenti

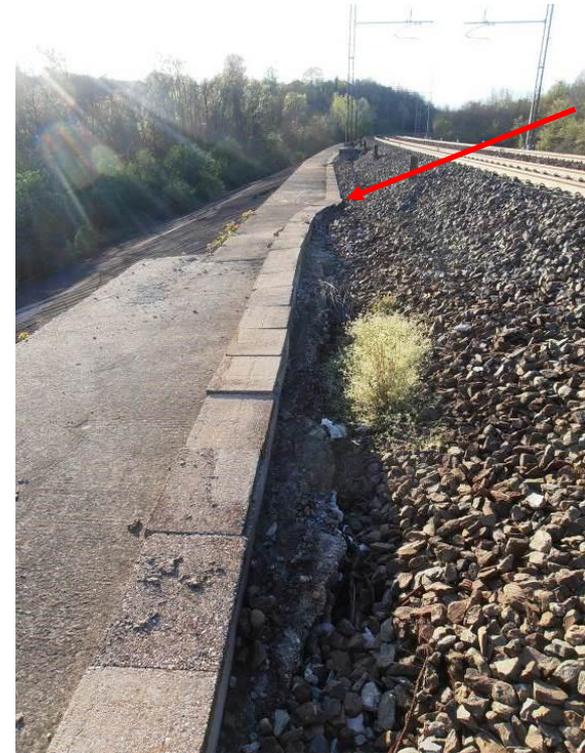
Parziale scalzamento fondazioni pali TE

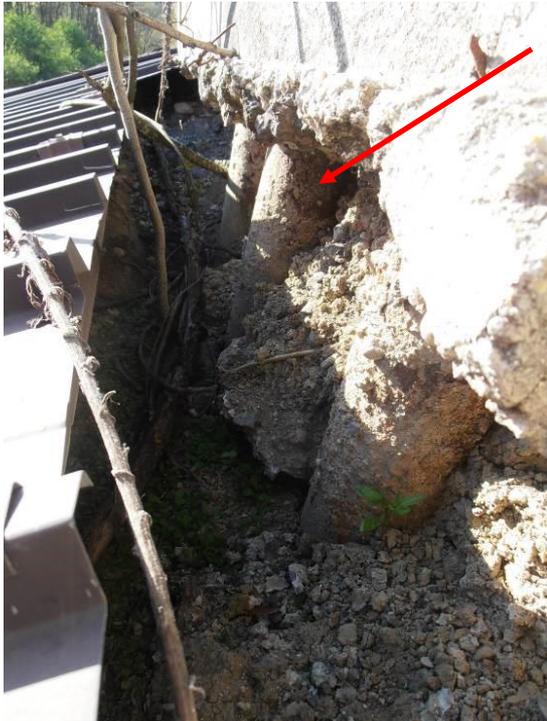
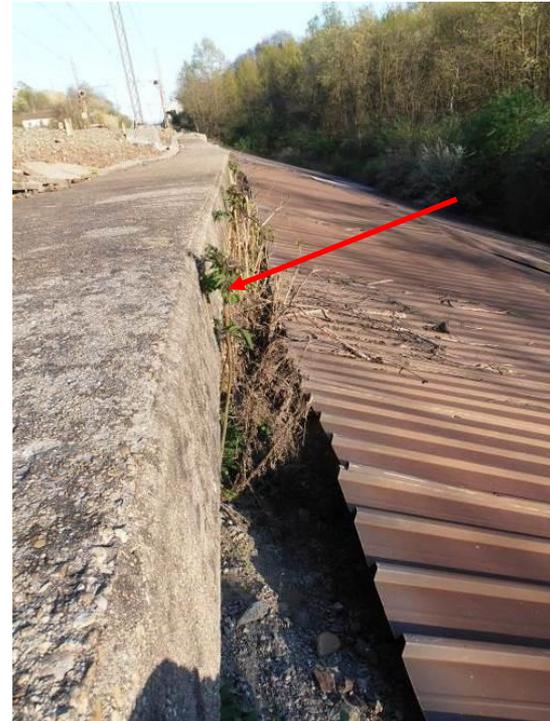
Scopertura monconi di rotaia su cui il marciapiede era fondato e micropali reticolo di consolidamento in corrispondenza settore adiacente

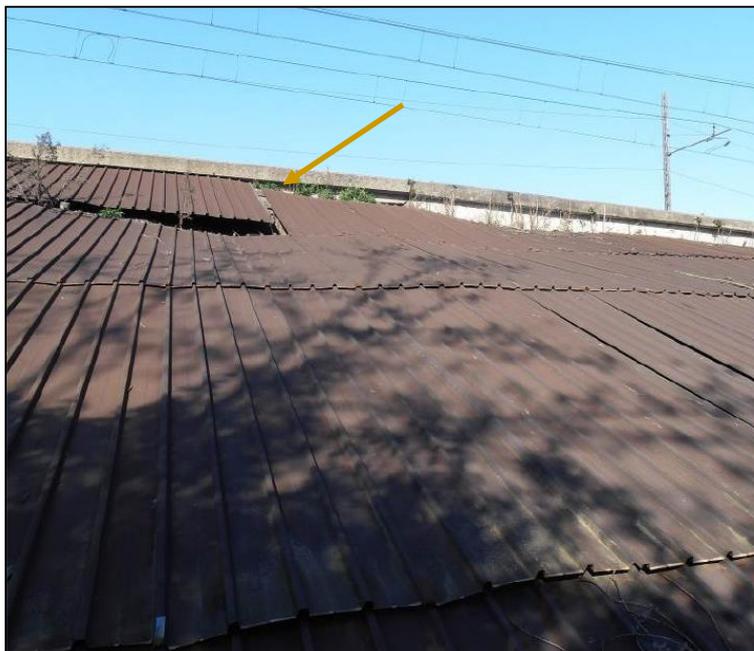
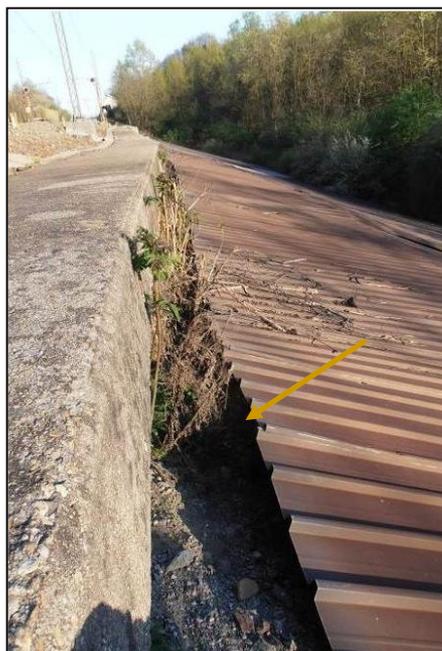
Deformazione e disarticolazione rivestimento in lamiera della scarpata

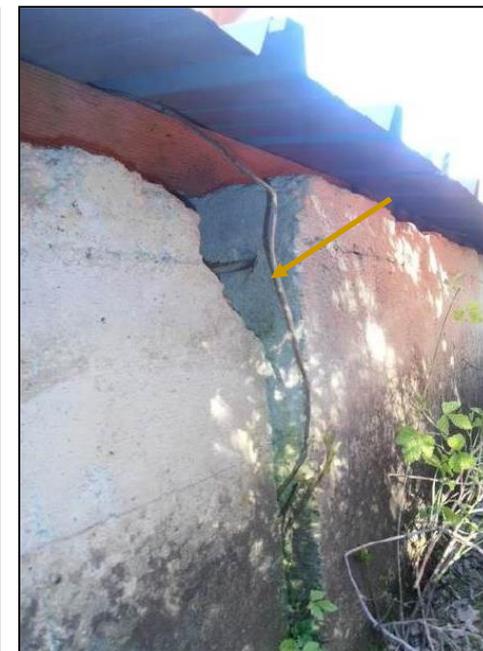
Danneggiamento cunetta in c.a. al piede della scarpata superiore

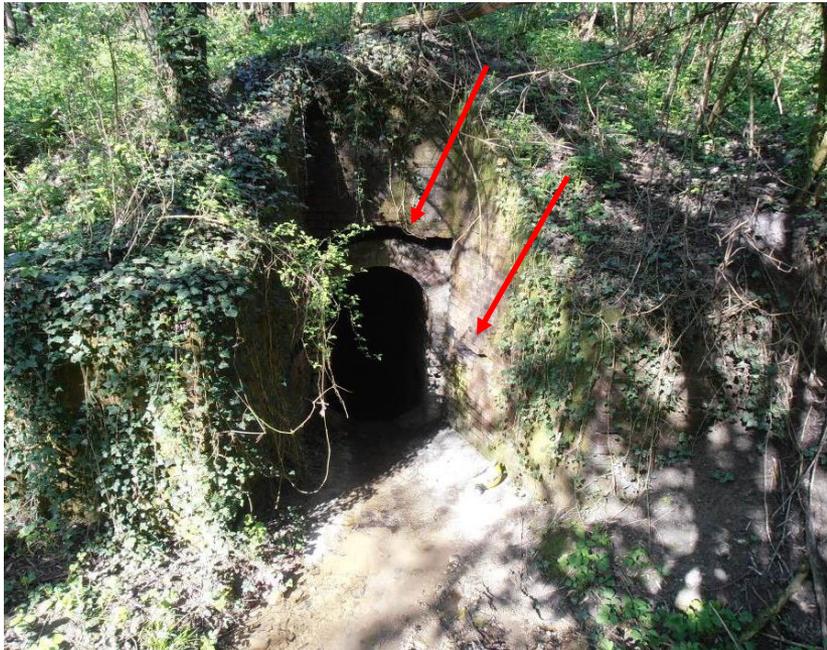
Lesioni dell'imbocco del cunicolo (sia sul portale che sui muri d'ala)

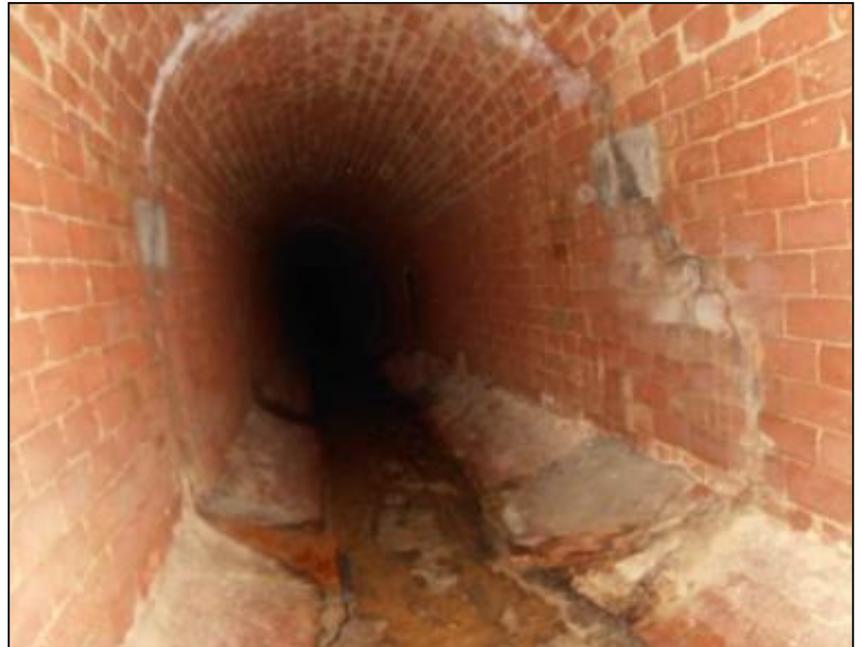
Lesioni anulari del manufatto (inclinate di circa 20 ° sulla verticale) in prossimità dell'imbocco

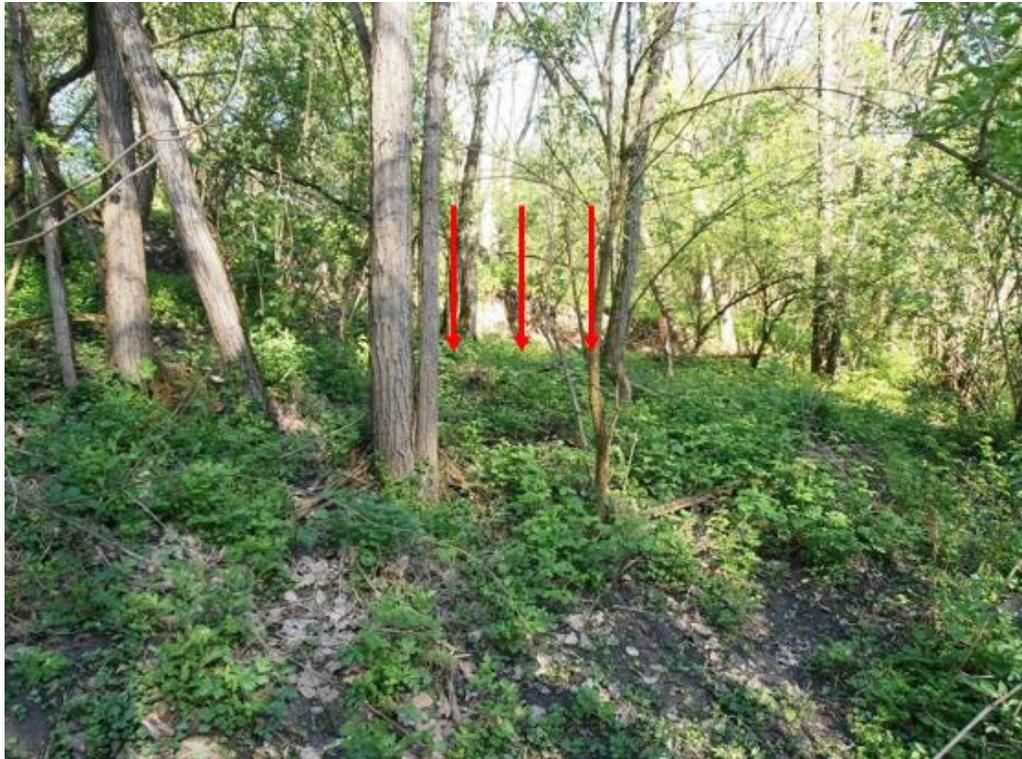
Evidenza di tension crack lungo la scarpata inferiore con dislocazione verticale pluridecimetrica

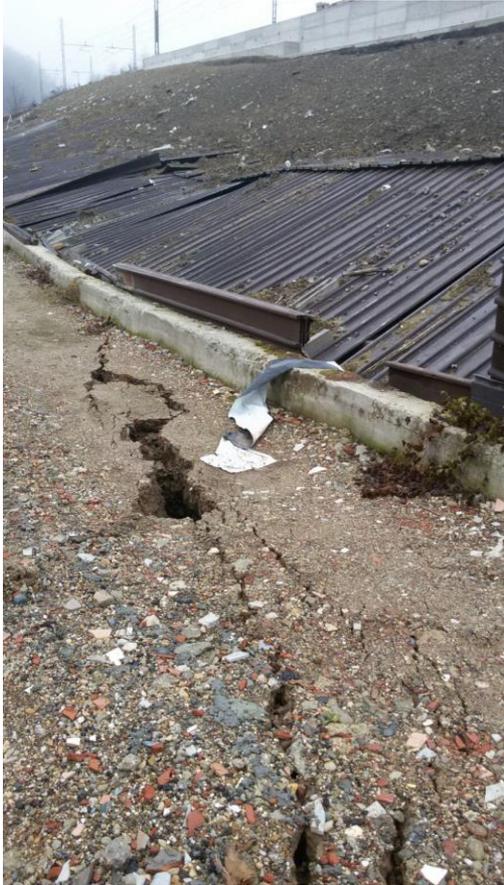
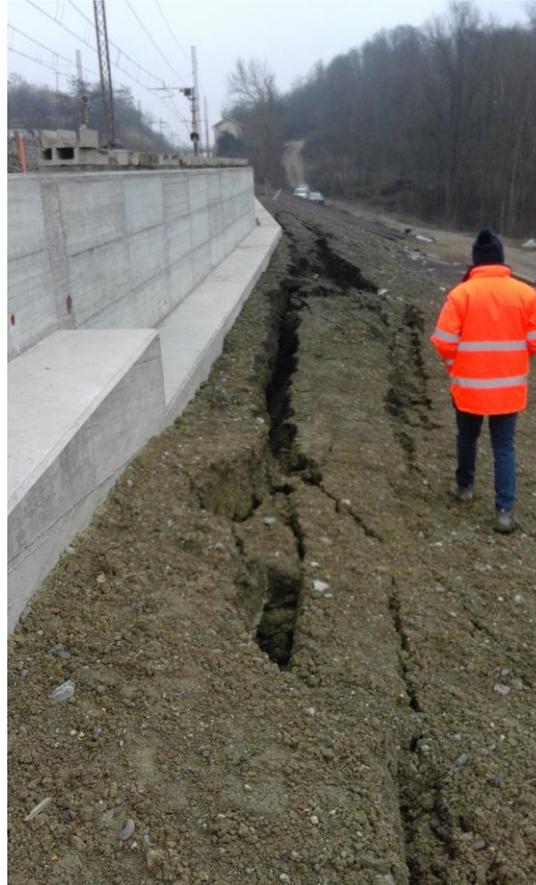
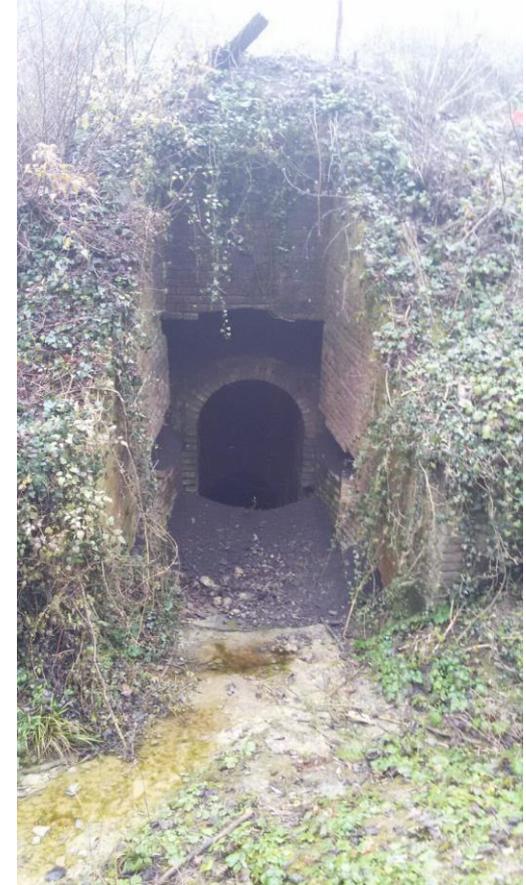
Formazione tension crack lungo la scarpata, disarticolazione e traslazione verso valle portale d'imbocco del cunicolo

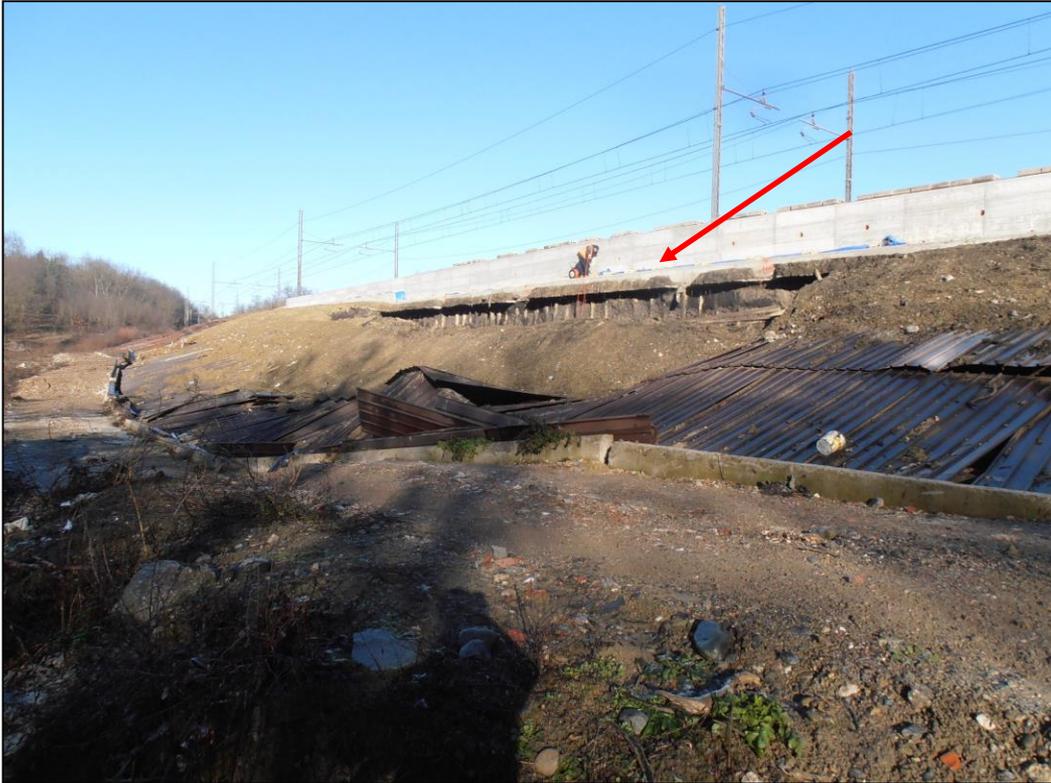
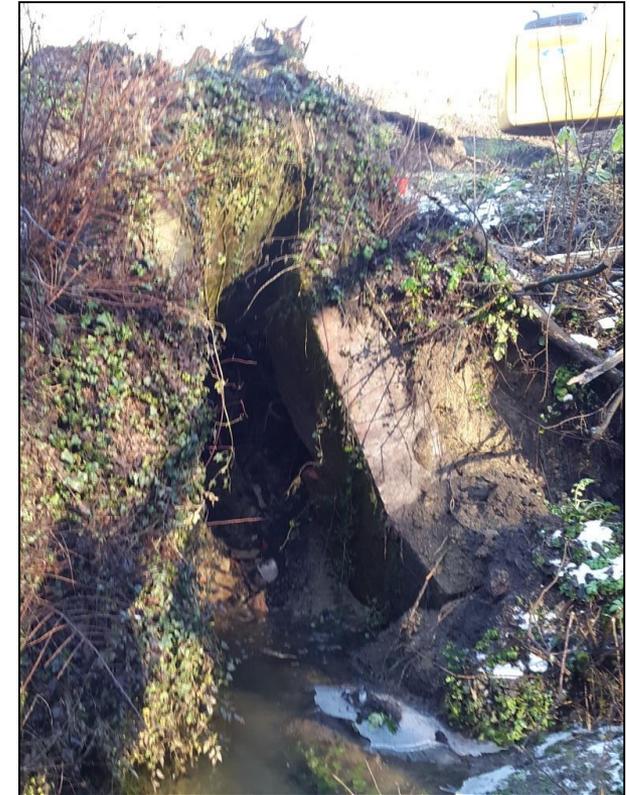
Abbassamento di ordine metrico del terreno in corrispondenza dell'opera di presidio del binario, collasso del portale d'imbocco del cunicolo
