INTERVENTI DI POTENZIAMENTO INFRASTRUTTURALE DELLA LINEA BOLOGNA - PADOVA

Linea Bologna - Padova – km 117+500/118+063
CONSOLIDAMENTO del RILEVATO con l'utilizzo di TERRE RINFORZATE

Dott. Mattia Barutti – DTP VE

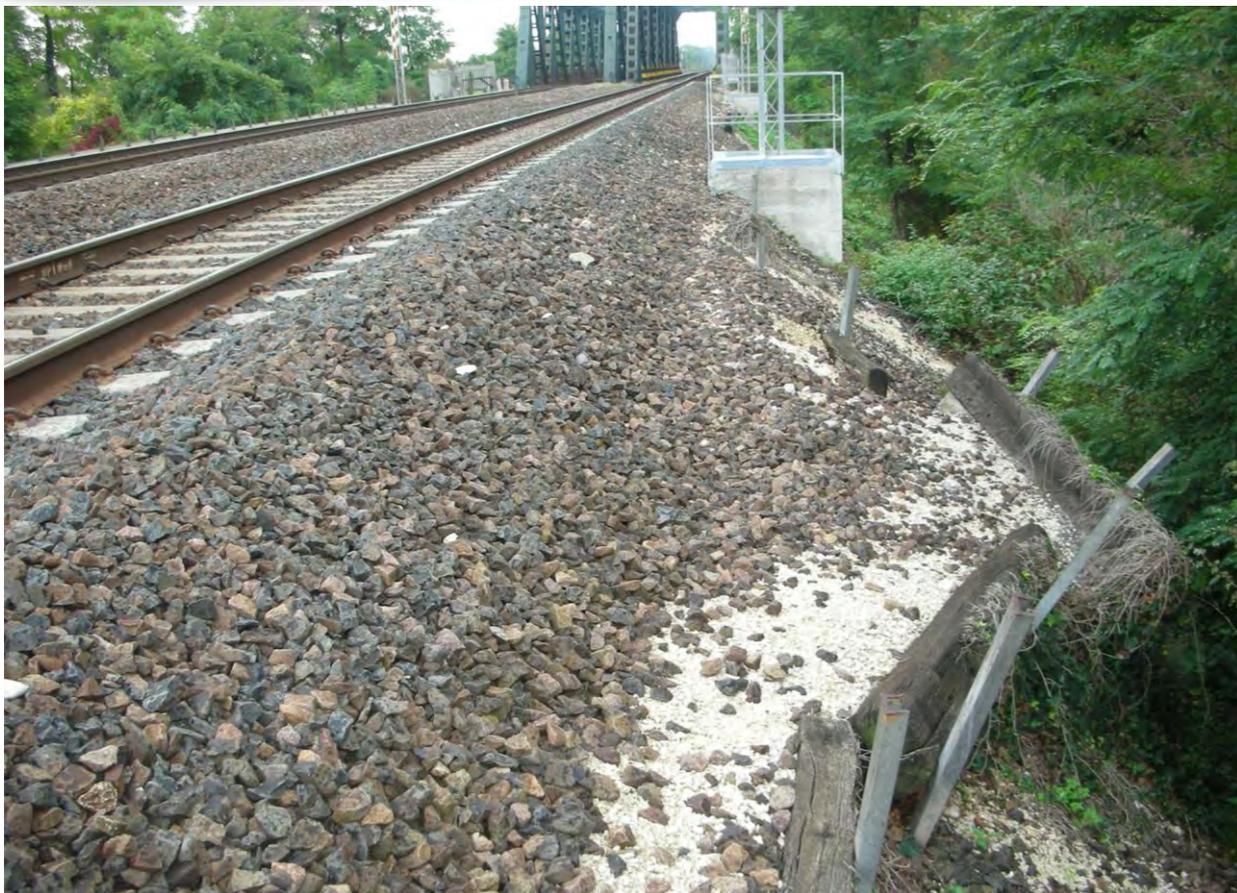
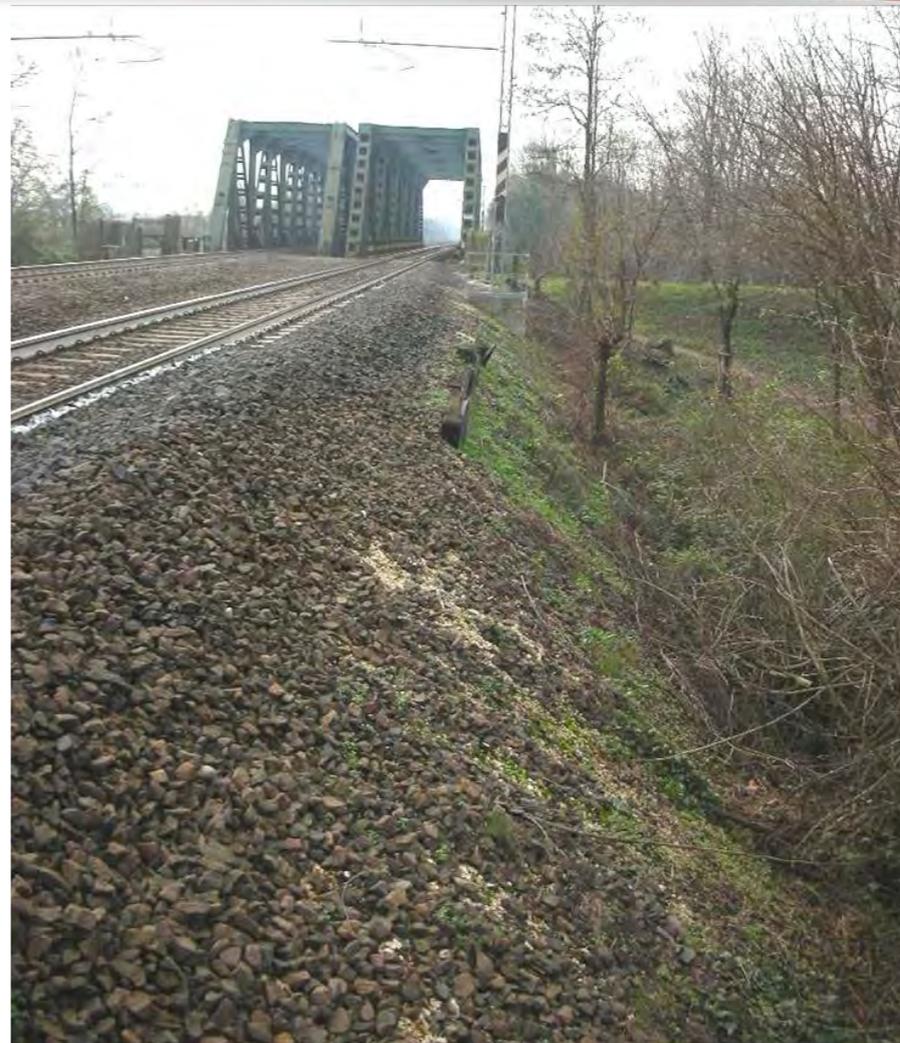
Dissesti della sede ferroviaria

- Scarpate ripide e instabili
- Frequenti ricariche di pietrisco
- Cedimento generalizzato del rilevato

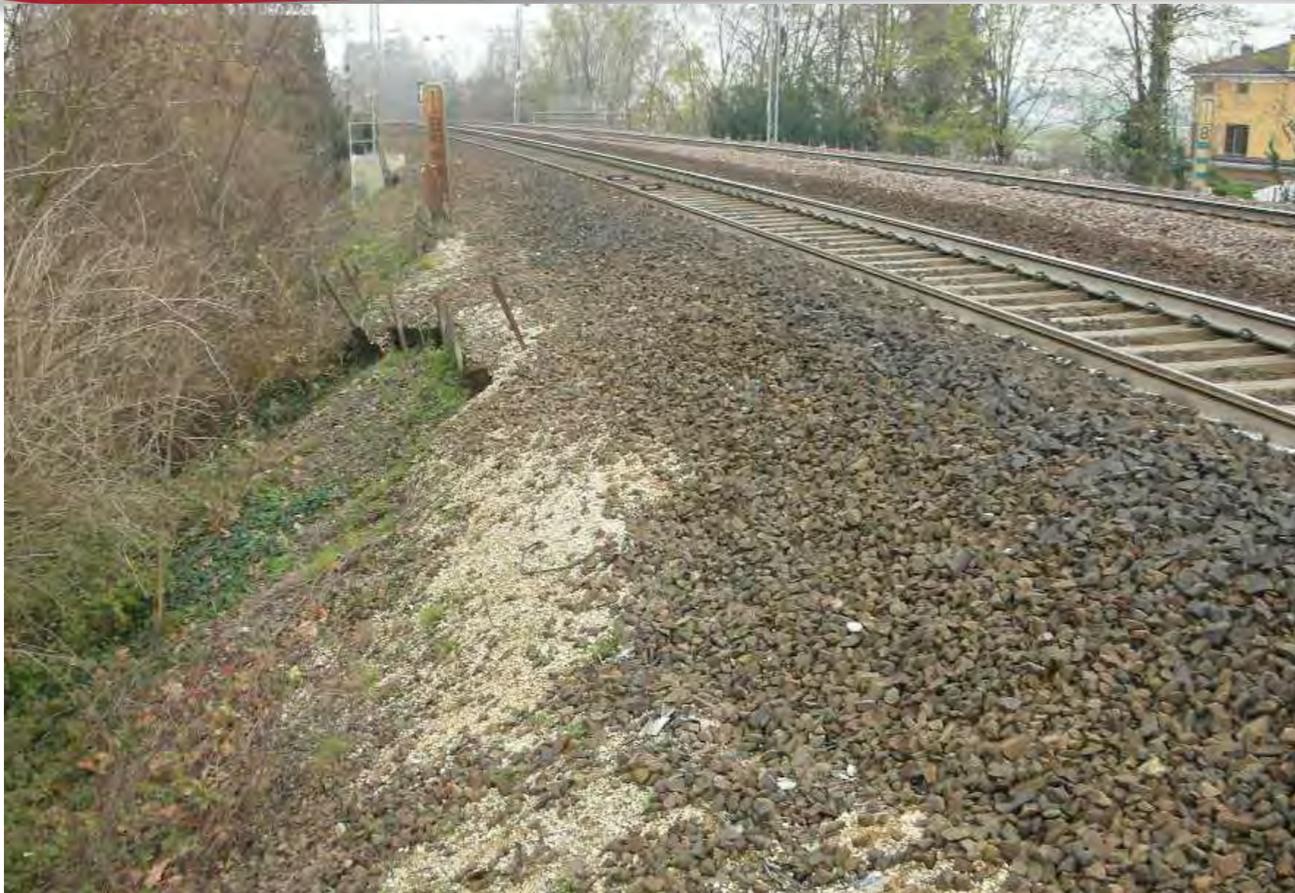
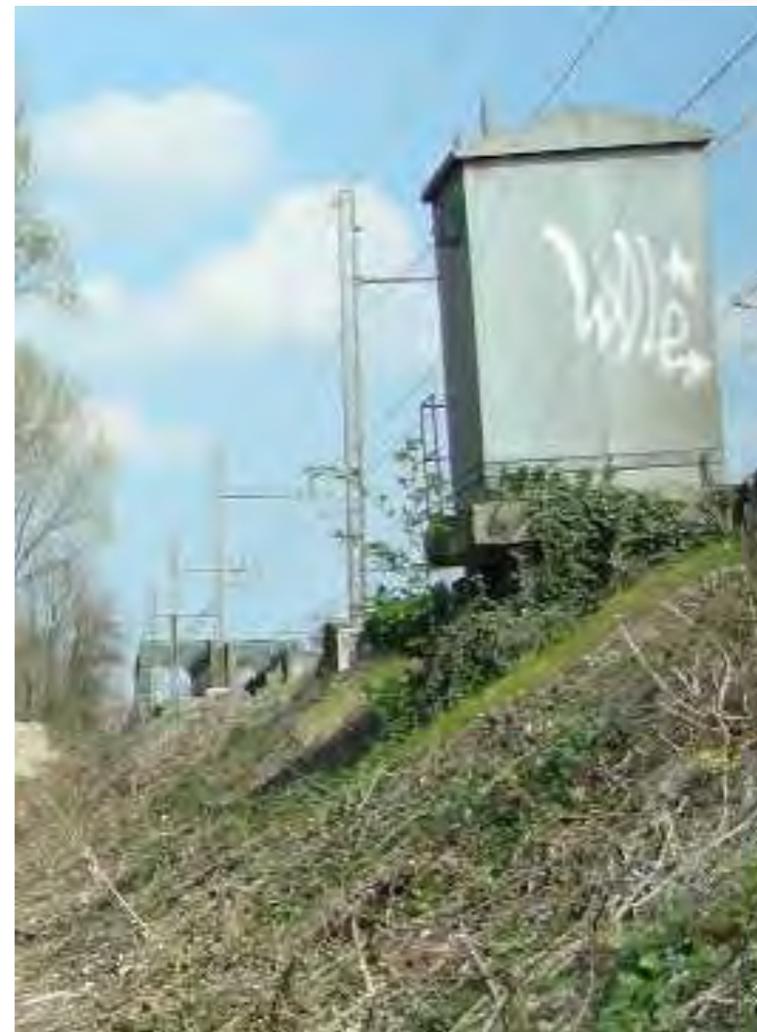
Dissesti della sede ferroviaria

- Sezione irregolare della massicciata
- Assenza di banchina e sentiero
- Franamento del pietrisco sulle scarpate
- Precario equilibrio cabine blocco

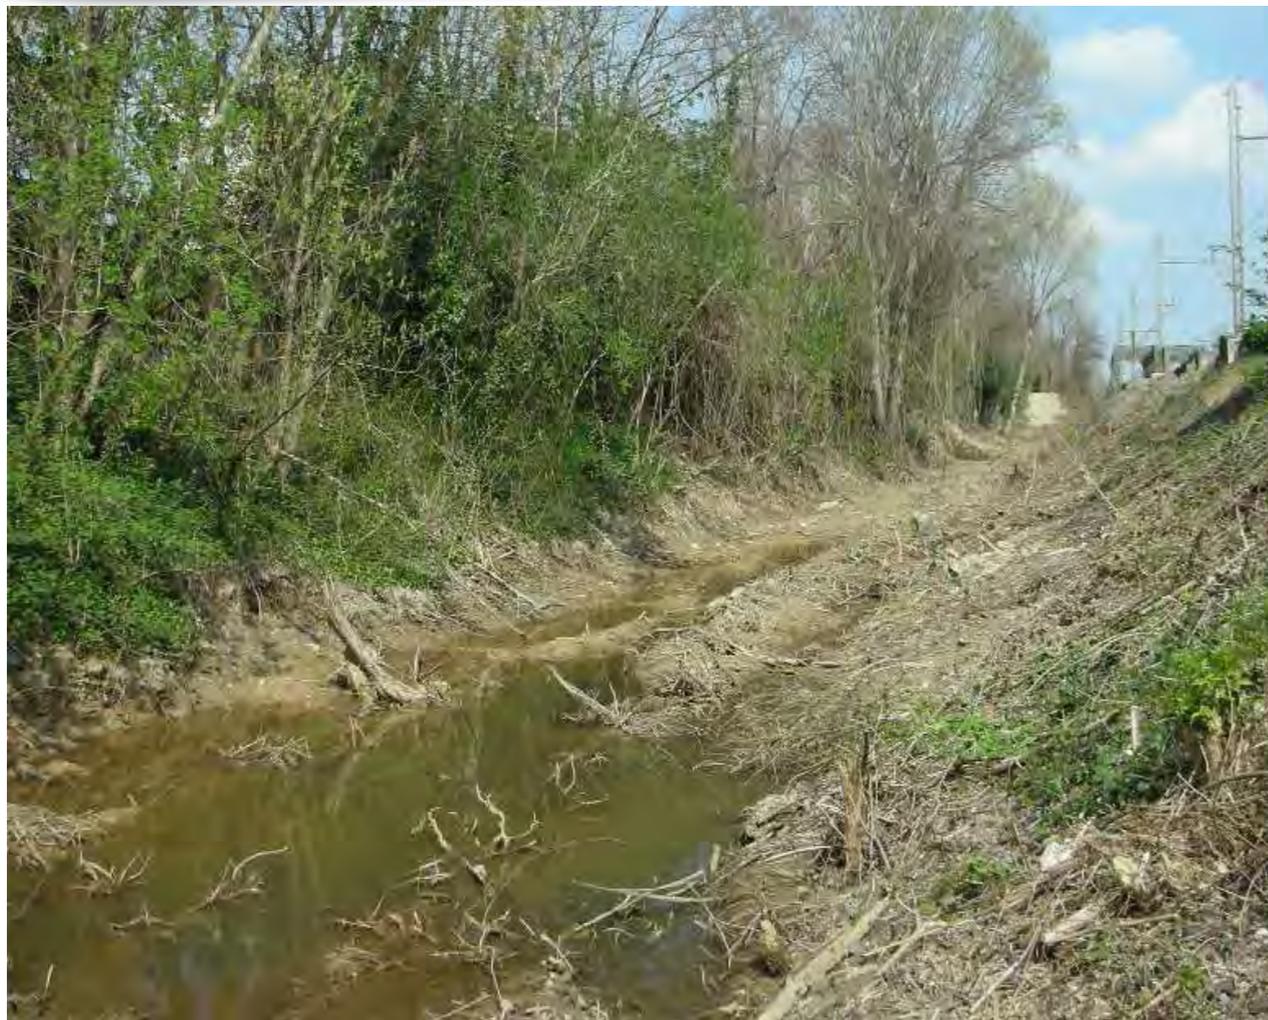
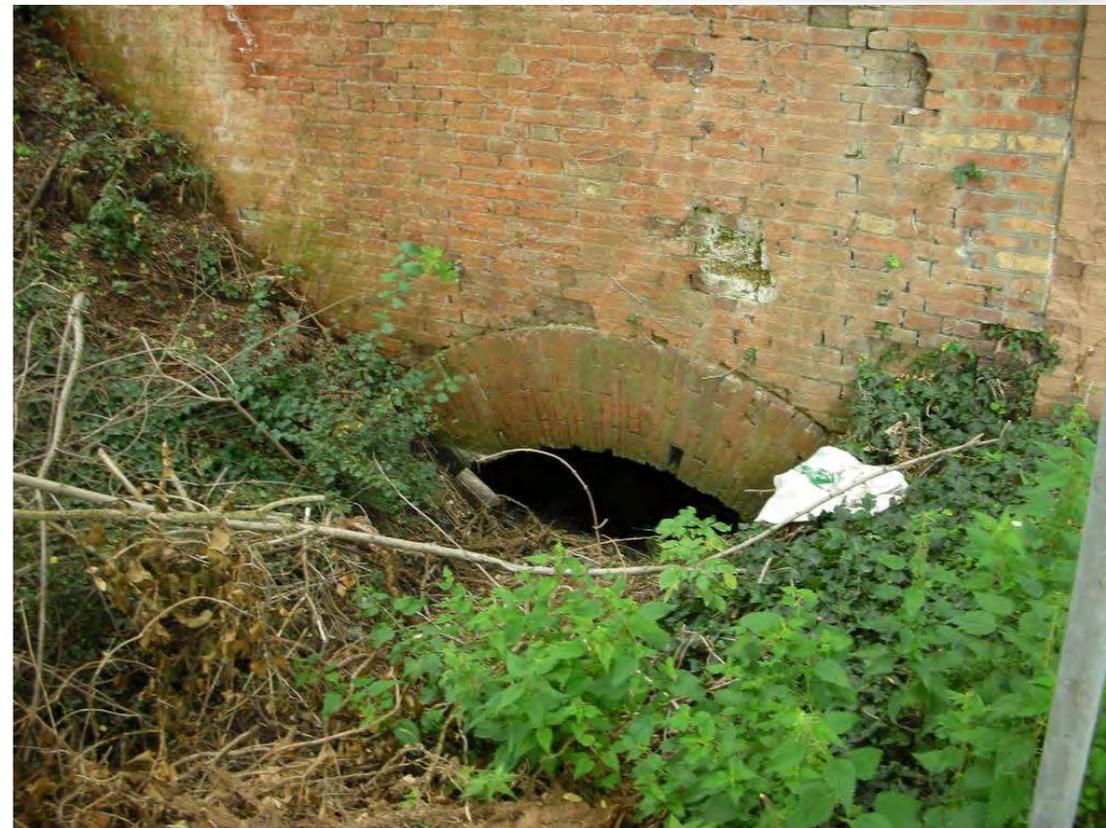
Dissesti della sede ferroviaria

- Ostruzione fossati e tombini
- Ristagni alla base del rilevato

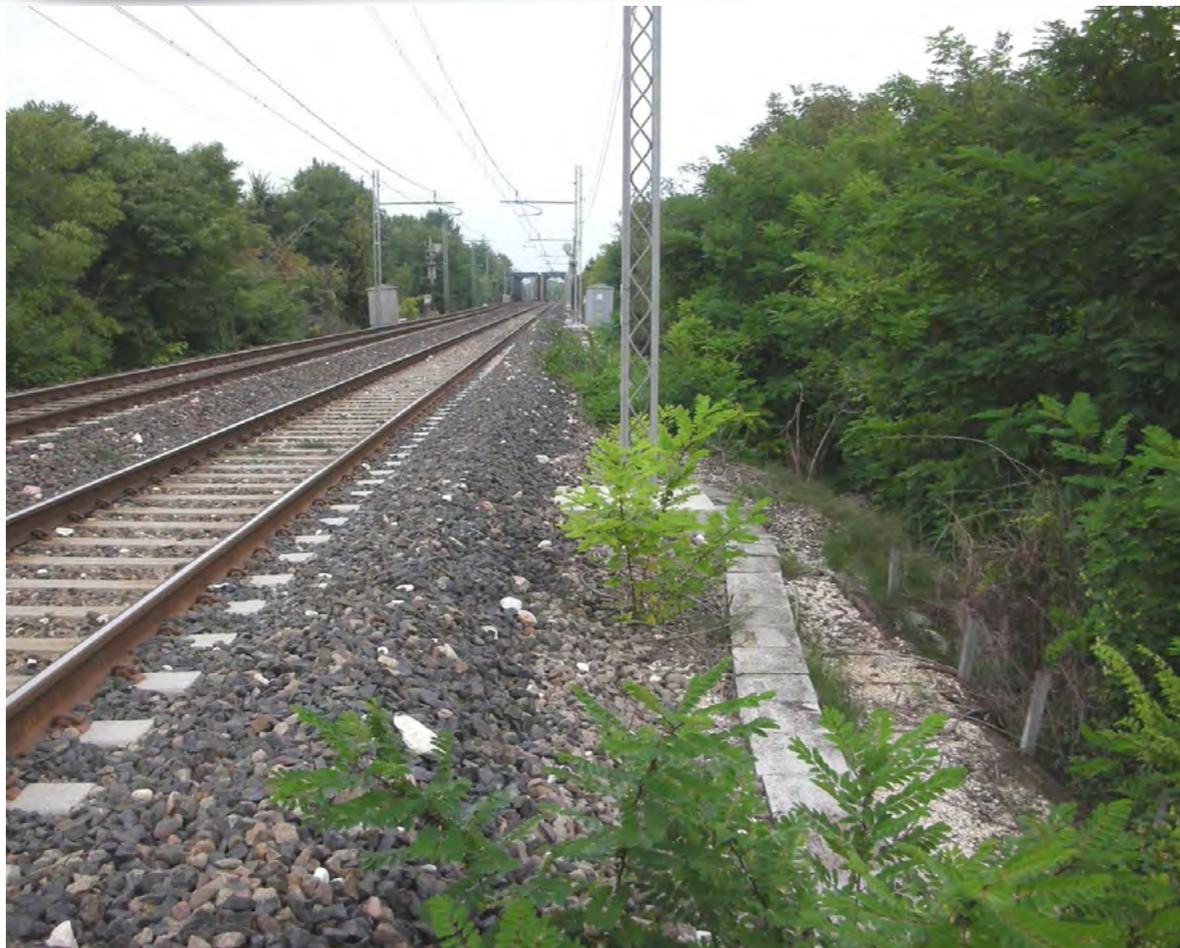
Vegetazione incontrollata

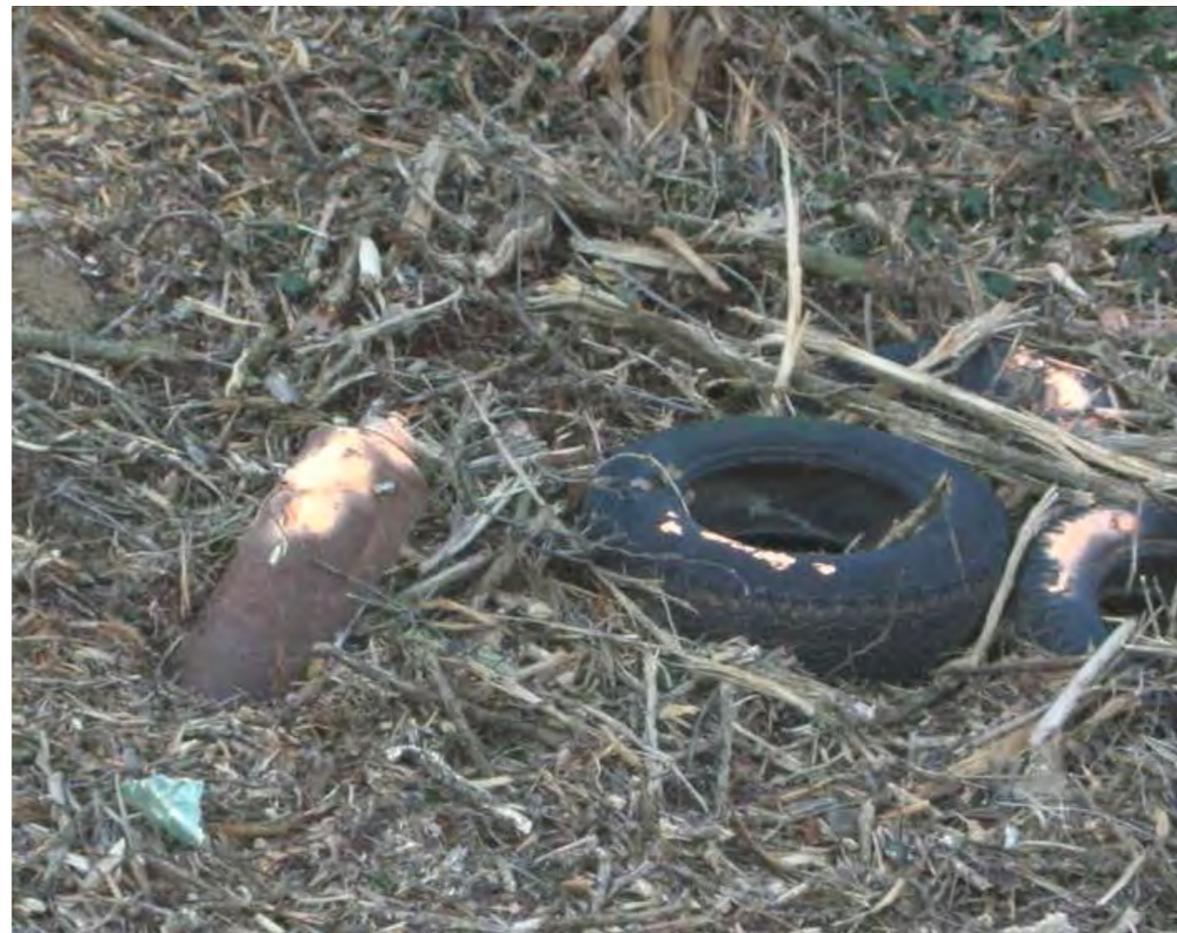
Rifiuti

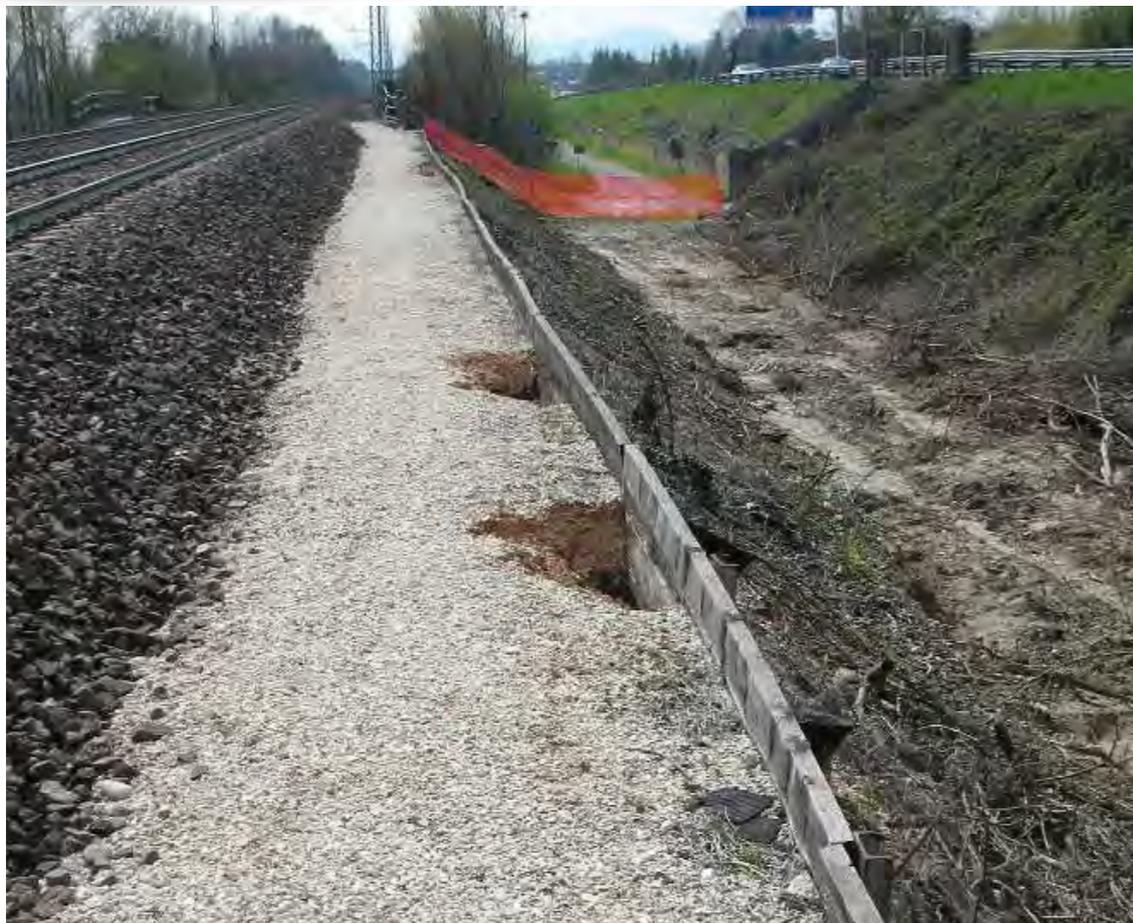
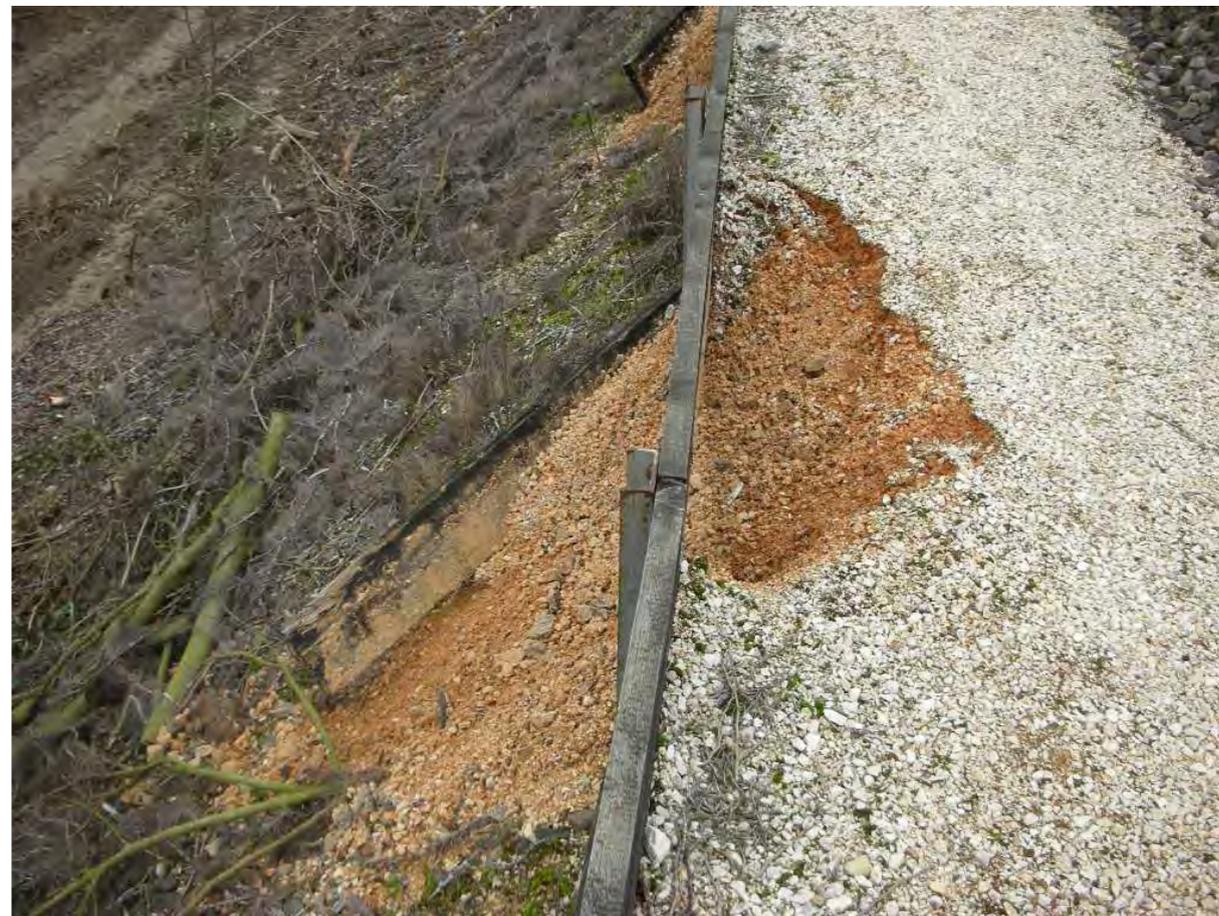
Dissesti della sede ferroviaria

Cedimento del sostegno del sentiero con formazione di pericolose buche

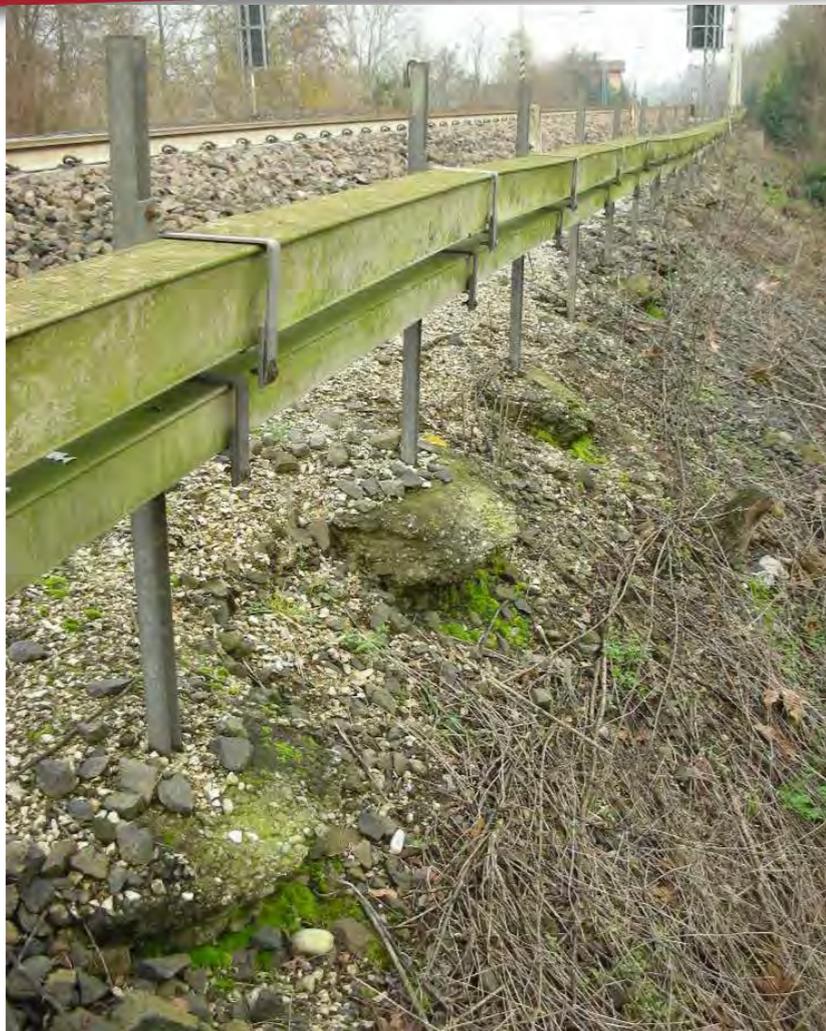
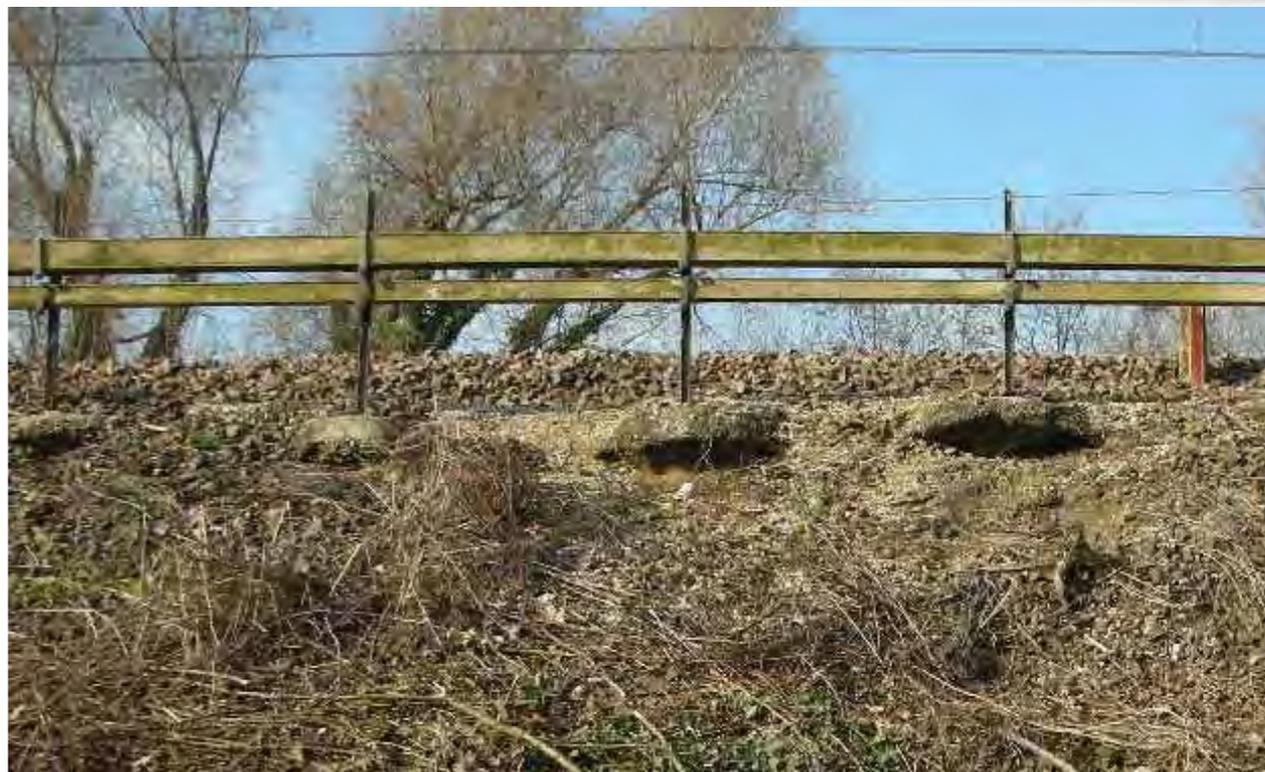
Dissesti della sede ferroviaria

Cavidotto sospeso – scalzamento dei sostegni

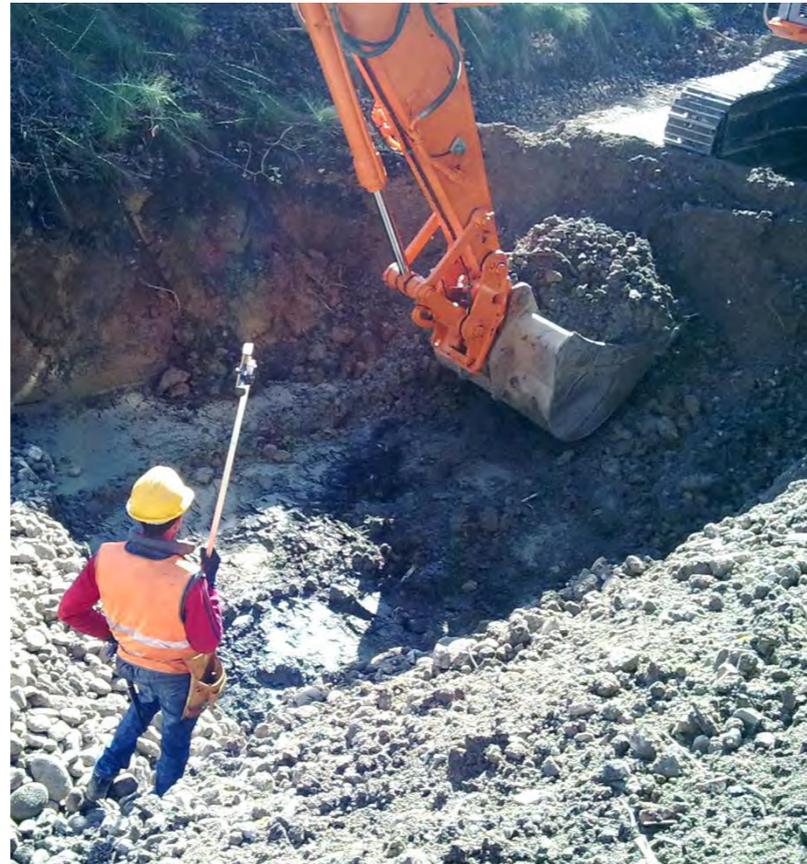
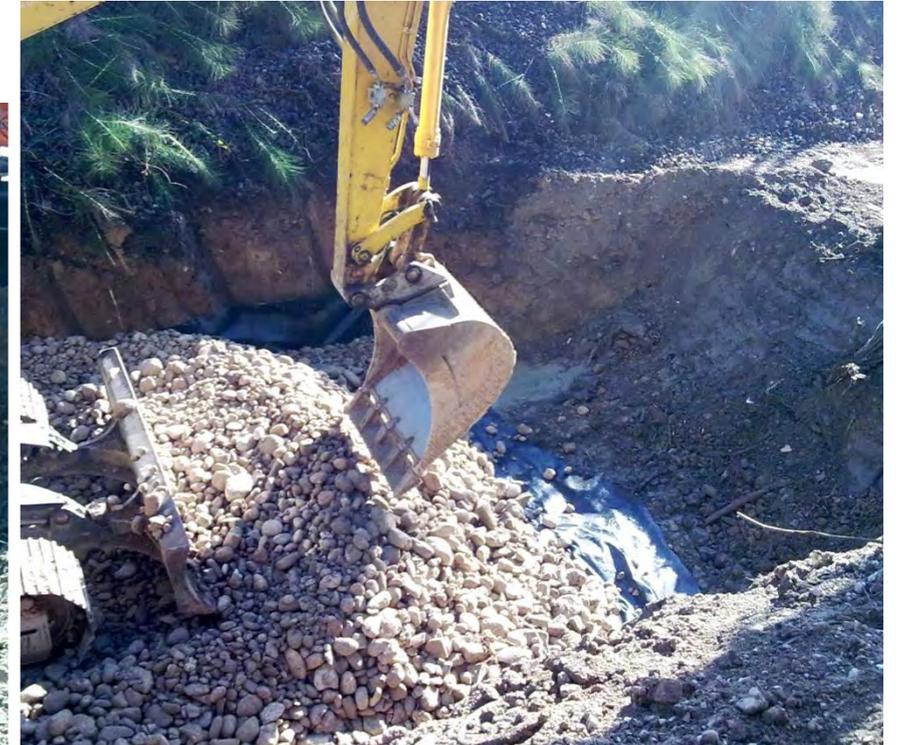
INSUFFICIENTE PORTANZA del TERRENO di FONDAZIONE

Per un'estesa di circa 80 m è stata riscontrata la presenza di **terreni argillosi/torbosi eccessivamente plastici e di insufficiente portanza**

BONIFICA del terreno:

Sostituzione delle argille con ghiaia per circa 60 cm al di sotto del piano di fondazione

(intervento per piccoli conci con immediato rimpiazzo del terreno per non destabilizzare il rilevato)

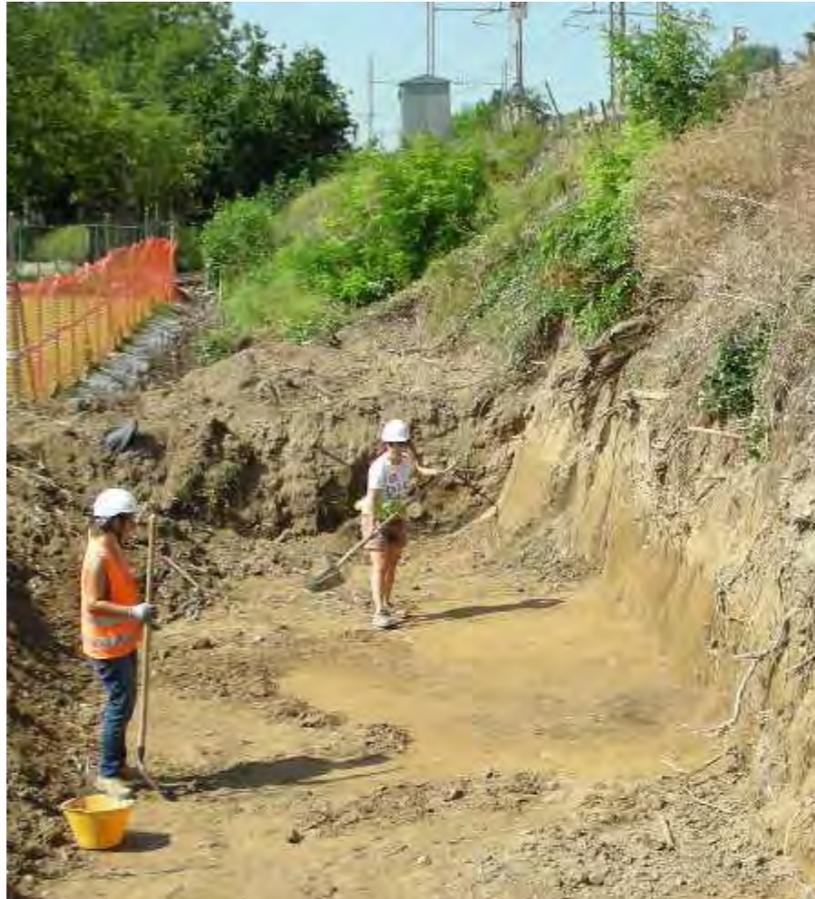
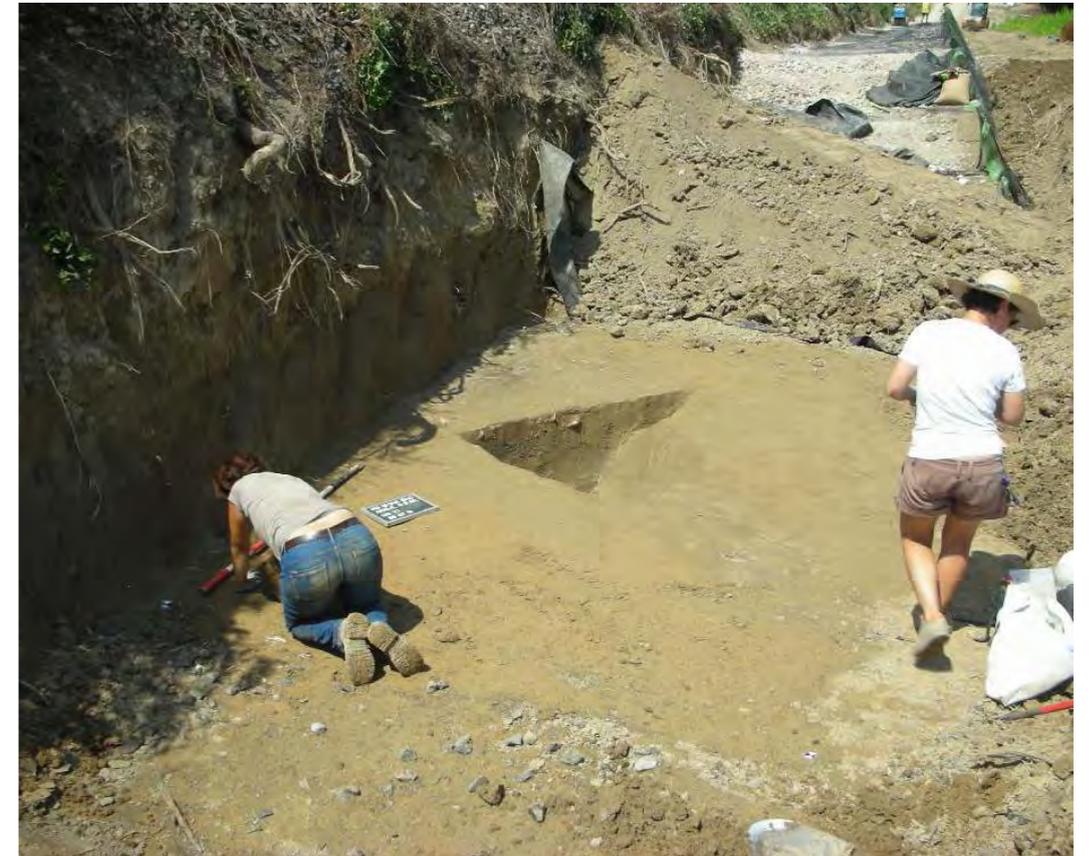
RINVENIMENTI ARCHEOLOGICI di ETÀ ROMANA (canalette irrigue, forno, frammenti vari)

- Sospensione locale delle lavorazioni
- Messa in sicurezza provvisoria dei fronti di scavo attigui
- Controllo visivo del binario e del fronte di scavo
- Copertura serale dello scavo e riapertura al mattino seguente
