## Linea ferroviaria 946.000 da Coni a Ventimiglia

**Destabilizzazione del viadotto ferroviario (muro ad arcate) a seguito della tempesta Alex, progettazione di un rinforzo di emergenza senza sonorizzazione, feedback**

**Emna BERRIMA** (SNCF Réseau)

09/03/2022

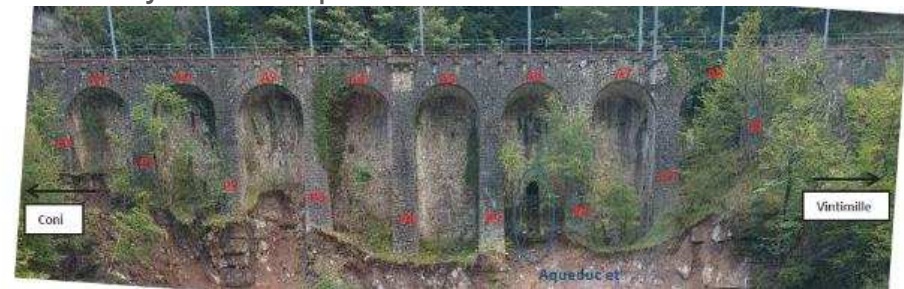
La struttura si trova al km 69,217, circa 2 km a monte della stazione di FONTAN

Si tratta di un muro di contenimento in muratura di pietrisco (opus incertum e pietra da taglio), con 8 archi coperti con un'apertura di 5,00 metri,

La sua lunghezza è di 121,00 metri.

La Roya è 35 m più in basso.

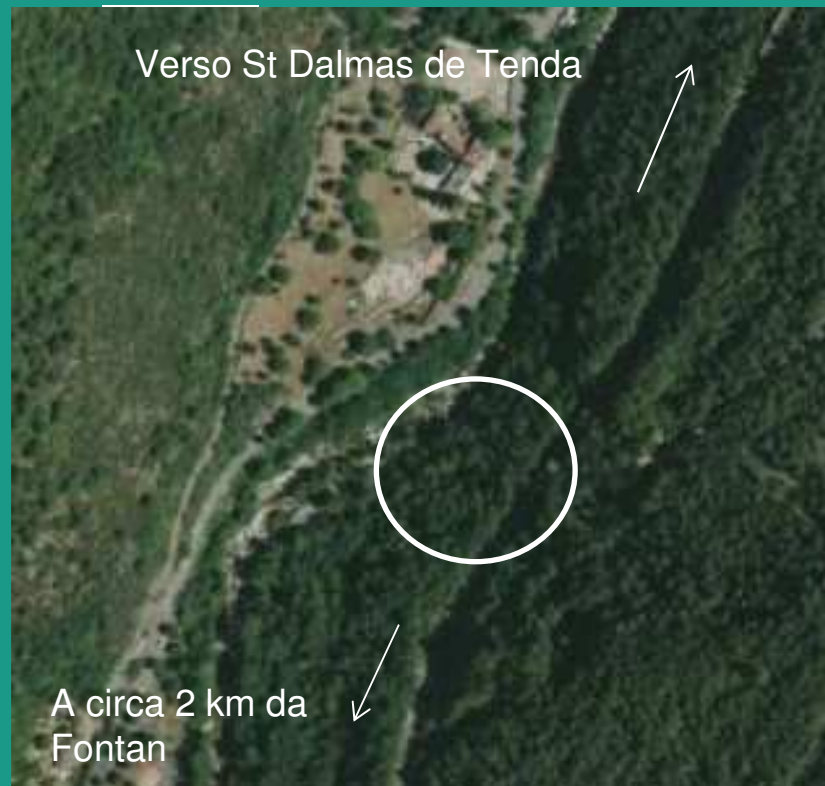
Fotografia aerea prima della tempesta Alex

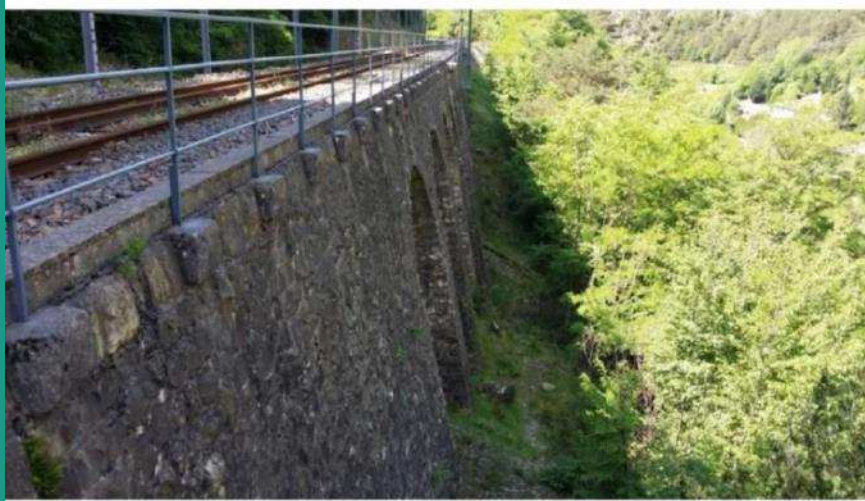
Ispezione del lavoro 2015

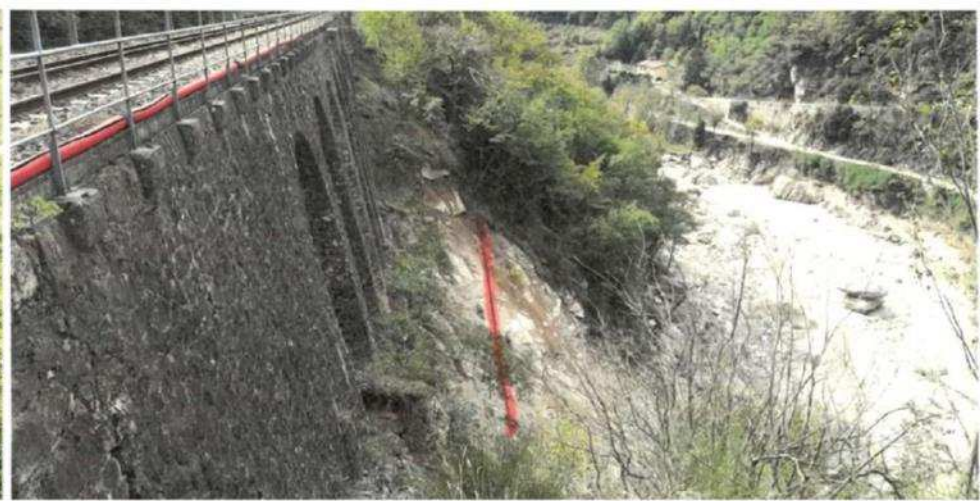
Foto prima dei lavori novembre 2020

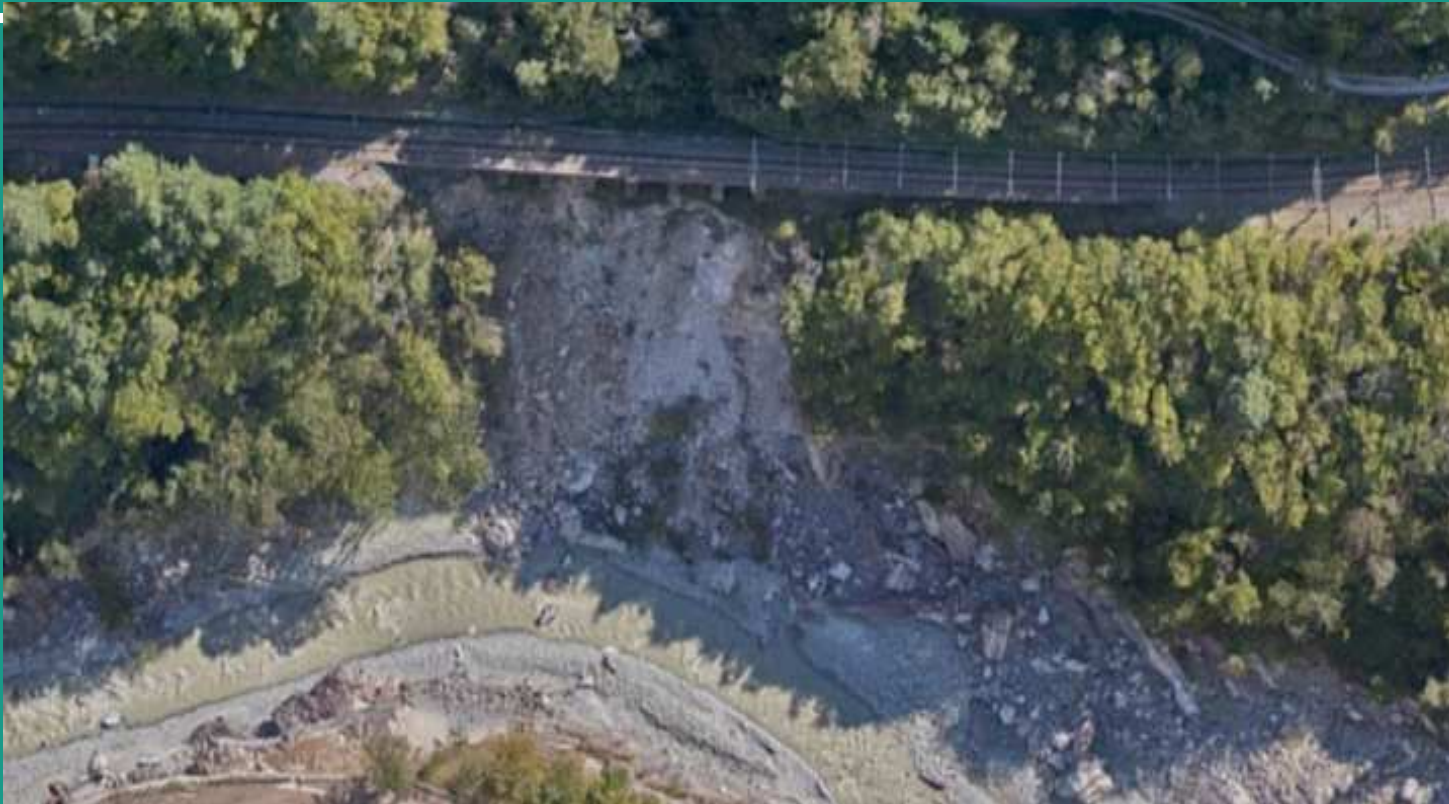
Stallo del terrapieno (Frana oltre 50 m circa)

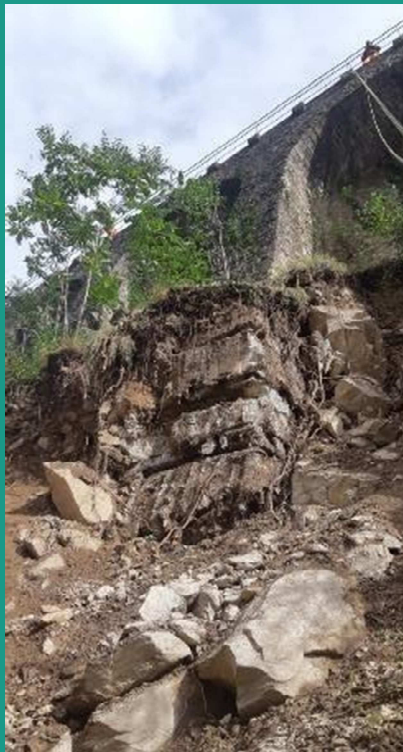
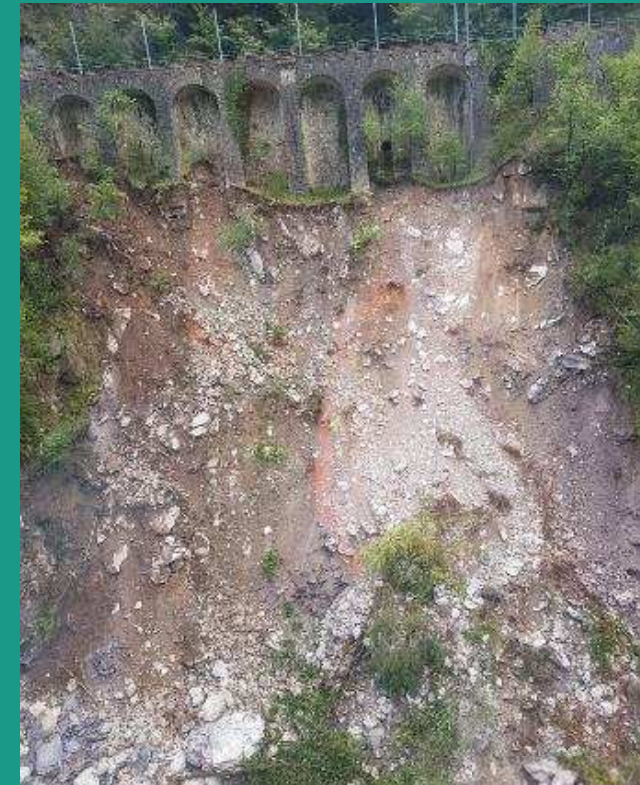
Gli esami evidenziano un deterioramento delle fondazioni apparenti di alcuni pali

Le piogge torrenziali e l'eccezionale allagamento del Roya hanno eroso la base del terreno e fatto scivolare la pelle per uno spessore medio di circa 2 m, fino a destra degli appoggi della struttura .

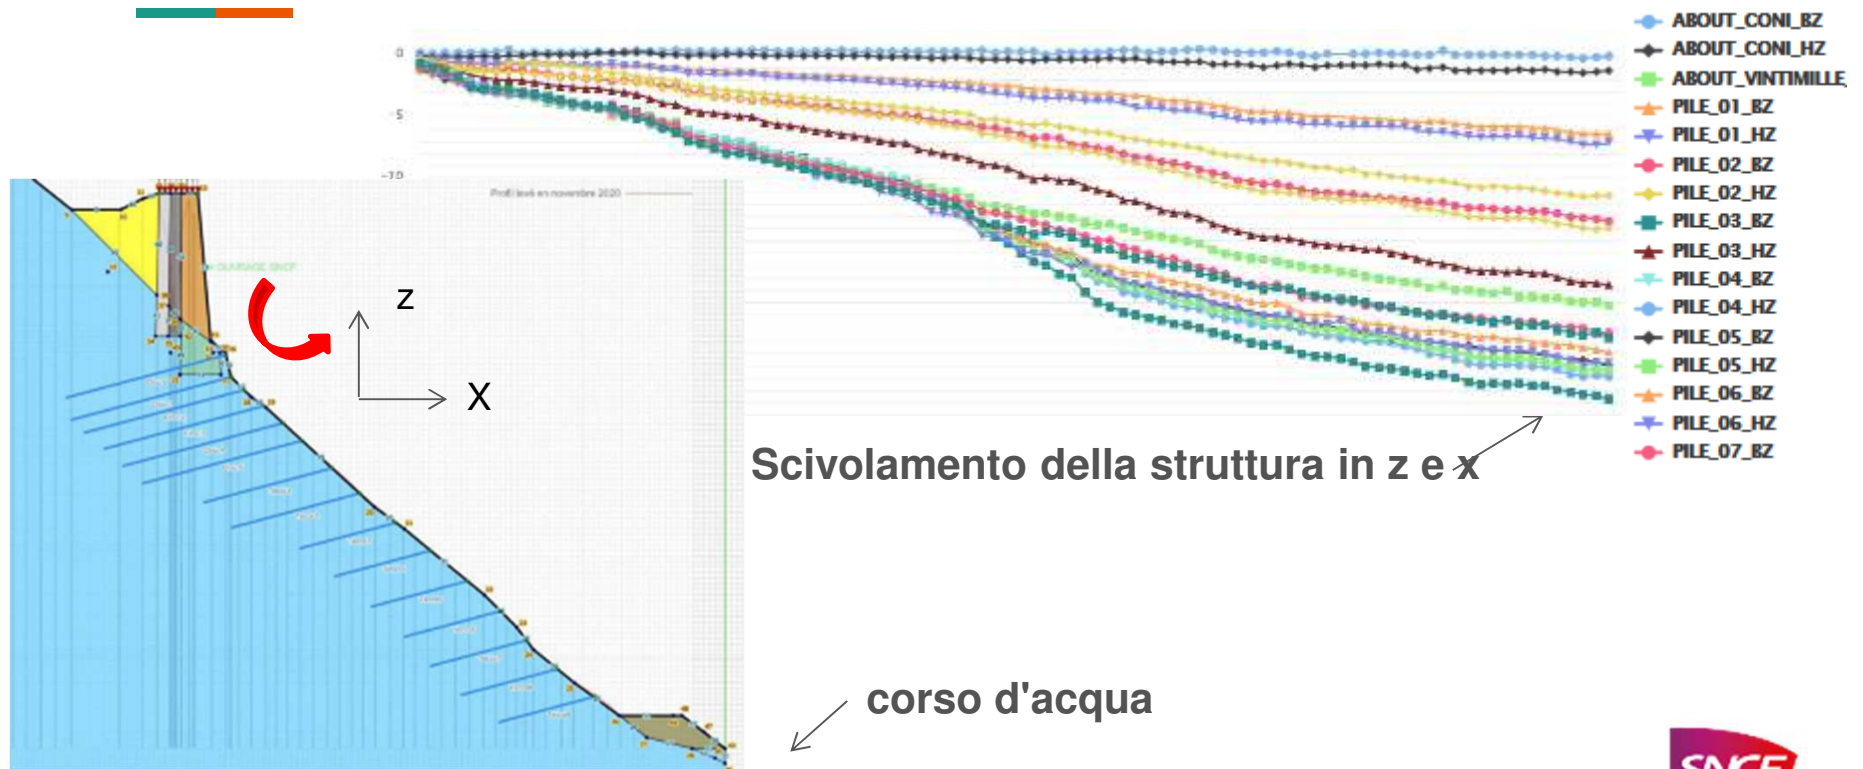
### Il muro è destabilizzato, scivola a valle (verso il corso d'acqua)

La strumentazione del muro e le patologie recenti (crepe, ...) consentono di precisare il suo movimento.

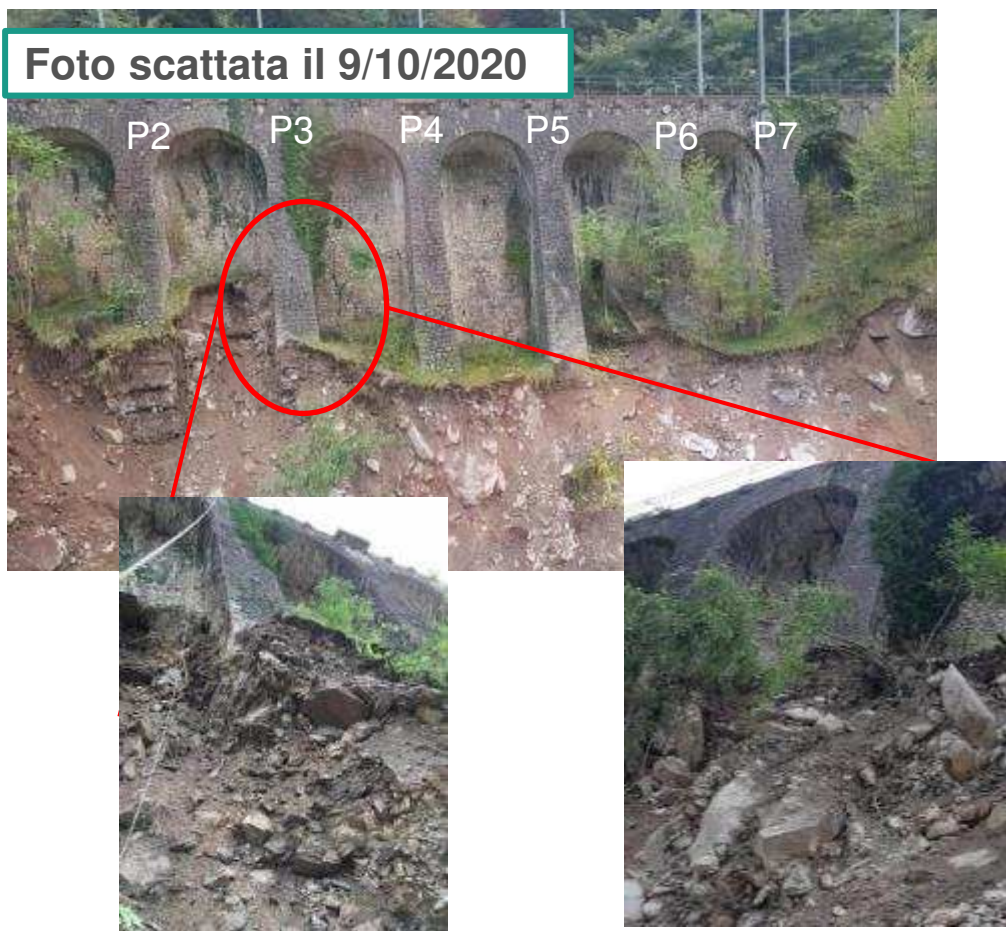
Foto scattata il 9/10/2020
