IL TRENO RTAF DI FNM E TRENORD

CIFI - 14 marzo 2024

Importanti interventi di ammodernamento sono stati rivolti al confort di viaggio, all'informazione dei clienti, alla sicurezza e alla customer experience

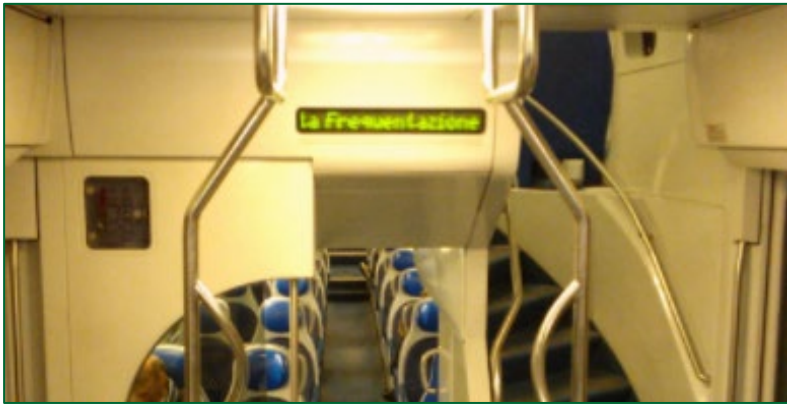
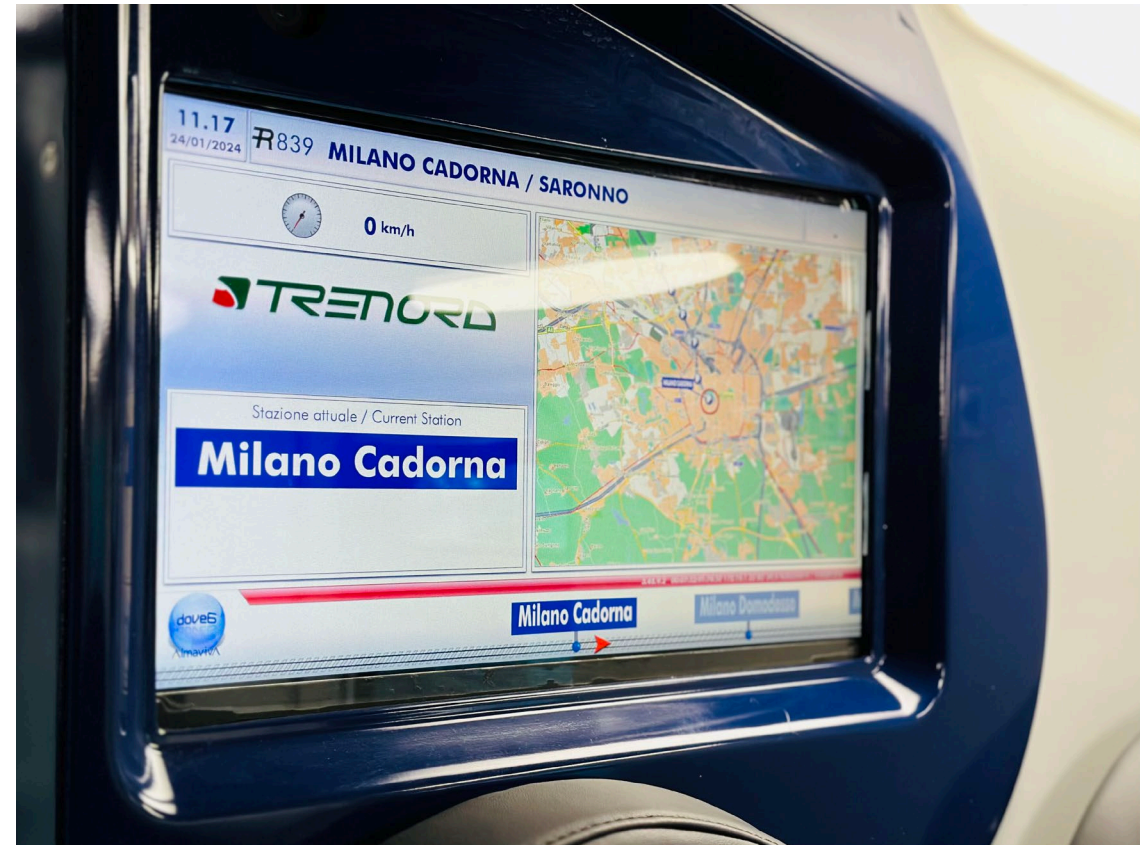
1. Sistema Informativo ai Passeggeri

Il sistema informativo è stato completamente rinnovato con la disinstallazione del vecchio sistema ad annunci fissi e preimpostati a favore del nuovo sistema OBOE, presente sui convogli di Trenord di ultima generazione

Display LCD dotati di propria single-board computer e relativa interconnessione a bordo treno

Comunicazione integrata con la piattaforma di terra per la generazione di contenuti in tempo reale (informazioni sulla missione, Dove6, palinsesto ufficiale Trenord,...)

Comunicazione in tempo reale dalla Centrale Operativa in caso di disservizi o emergenze

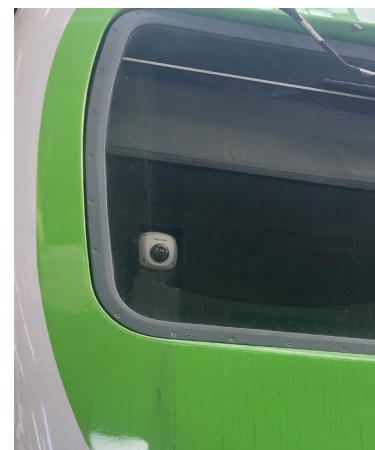
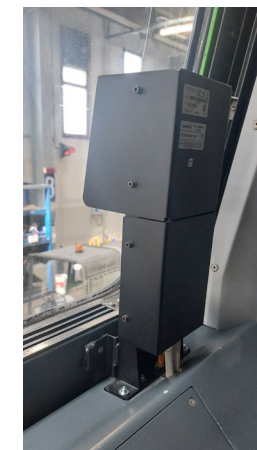
telecamere frontali nelle cabine di guida con capacità di registrazione di 72 ore

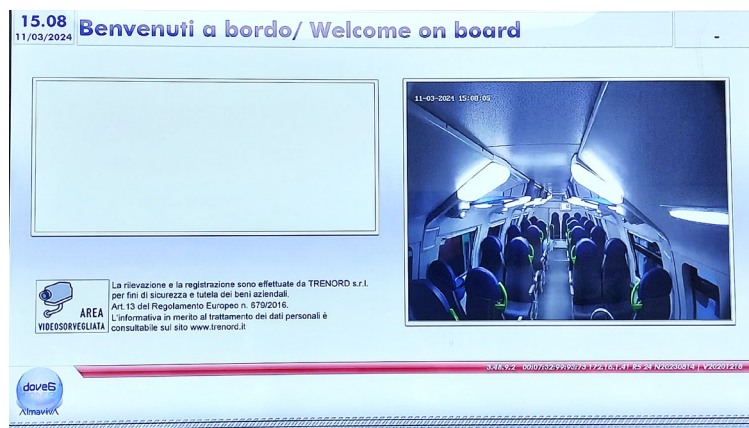
Visualizzazione delle immagini sui monitor LCD come deterrente per crimini e atti vandalici

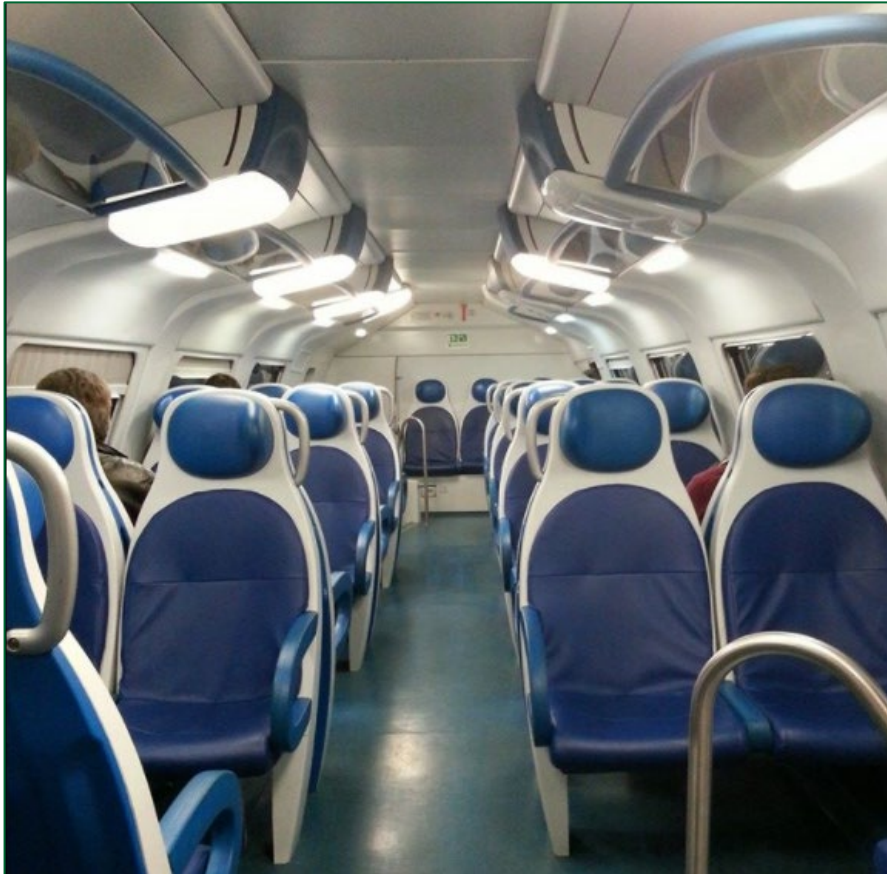
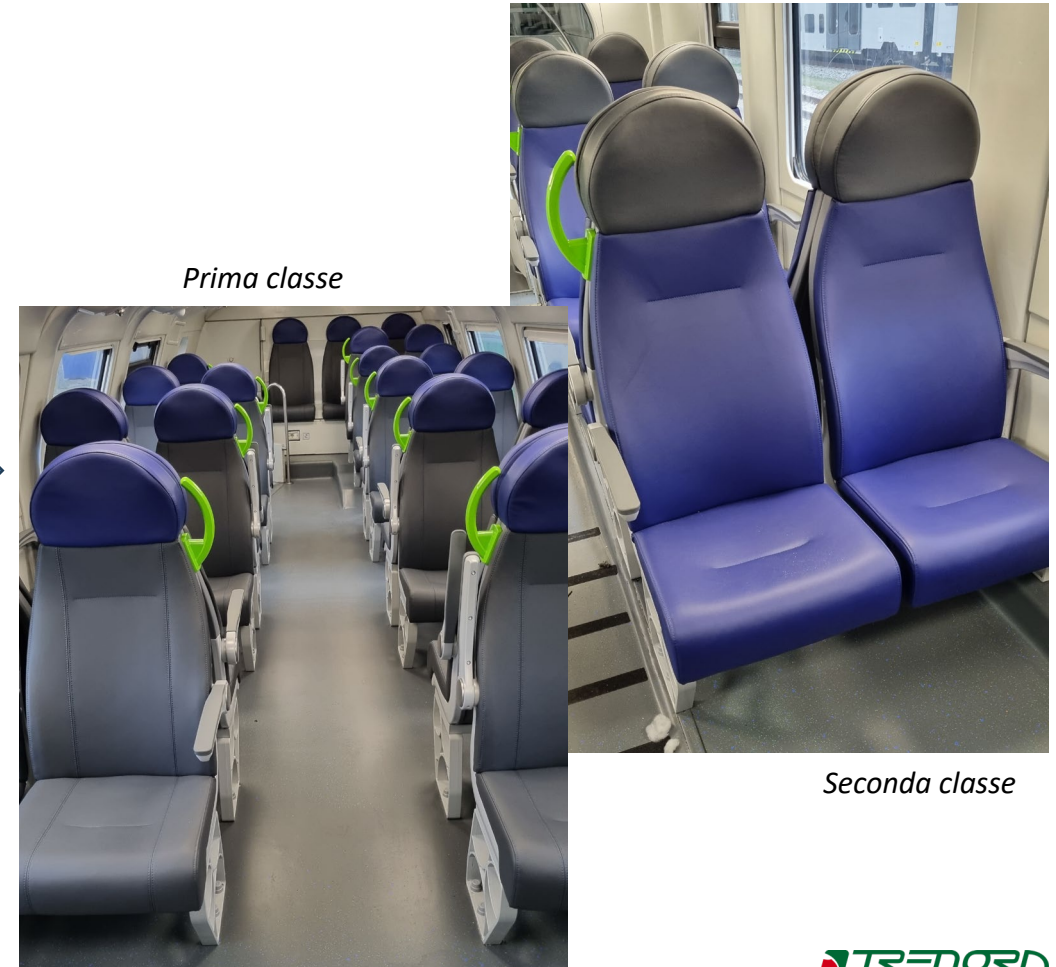
3. Sedili

I sedili sono stati completamente rinnovati, per garantire maggior confort della seduta, migliore igiene e maggiore sicurezza nell'ottica dell'economia circolare e della sostenibilità

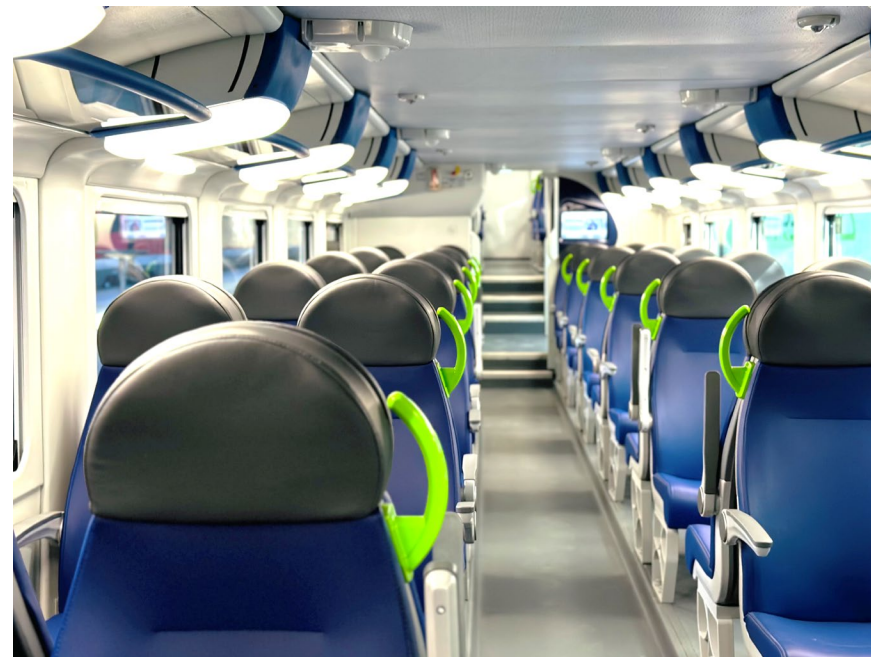
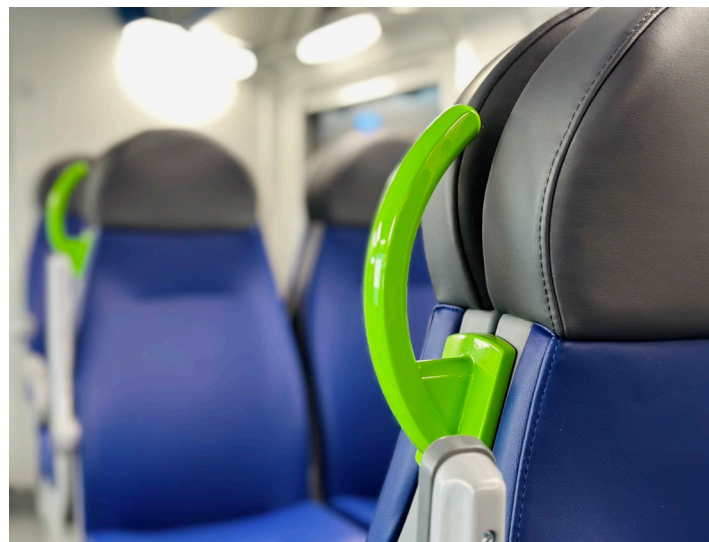
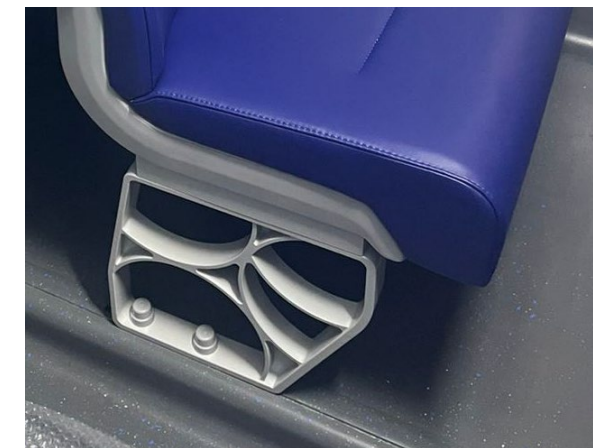
3. Sedili

- medesimi ingombri dei sedili esistenti
- riutilizzo dei sistemi di fissaggio attuali
- modularità dei sedili con possibilità di sostituire i singoli componenti
- seduta e schienale rivestiti in similpelle (ecopelle) avente le proprietà di resistenza all'abrasione e ai lavaggi
- poggiatesta senza origliera
- braccioli reclinabili in alluminio
- maniglia lato corridoio
- rivestimenti antibatterici
- conformità alla EN 45545-02

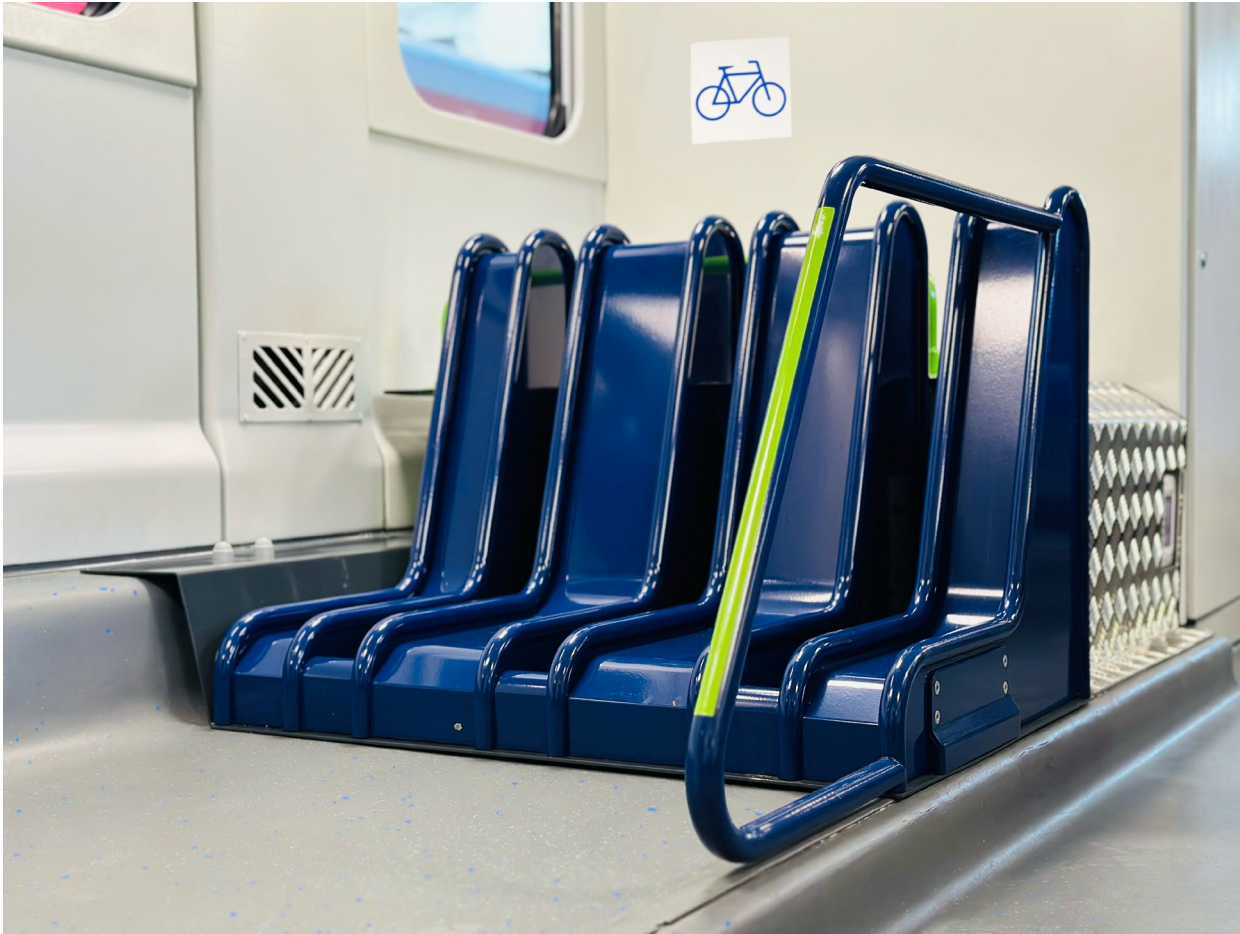
4. Area biciclette

Contemporaneamente alla sostituzione dei sedili è stata individuata un'area per la realizzazione di un'area bici, non presente sui convogli originari.

- Area bici su motrice MH
- Utilizzo delle porte (luce 1200mm) e della rampa accesso carrozzine (largh. 800mm – 12%)
- Progettazione di uno stante dedicato e di piastra portabagagli

Risultato finale

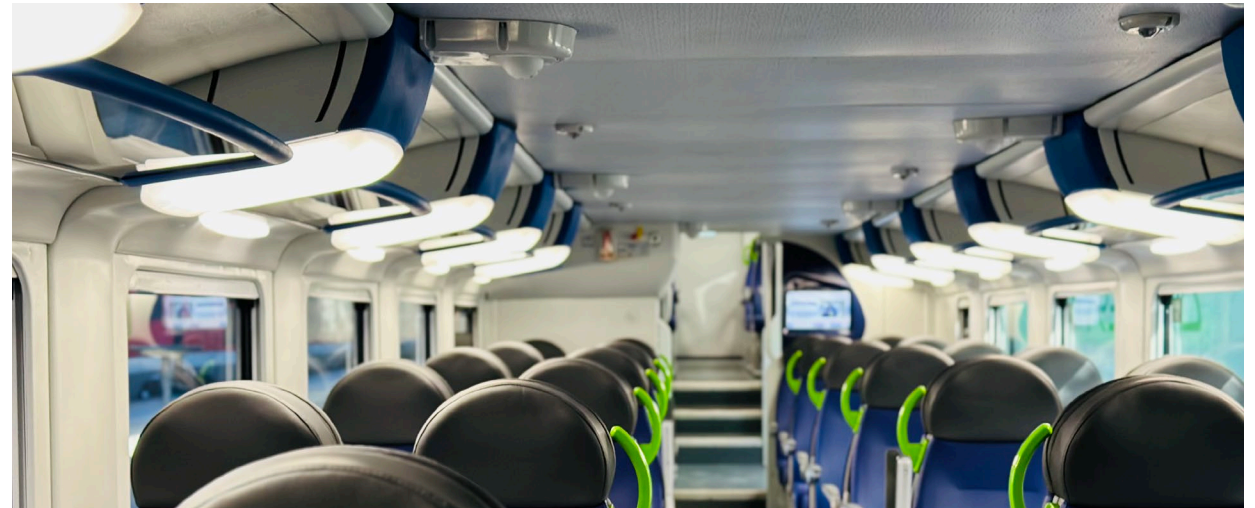
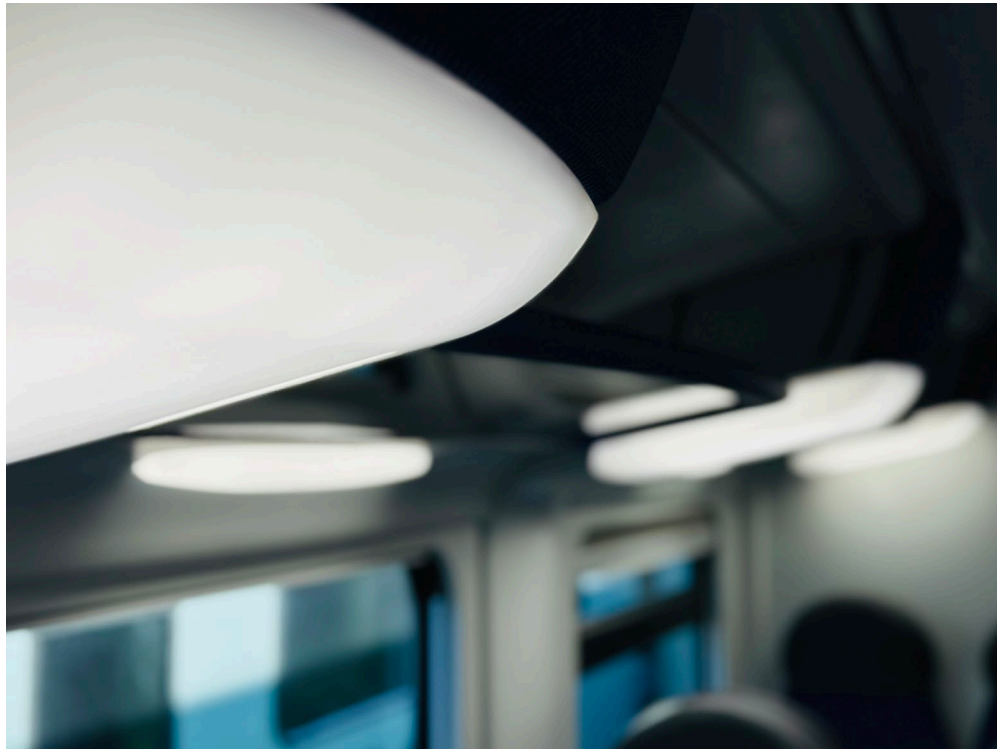
5. Illuminazione interna a LED

Tutti i vecchi corpi illuminanti sono sostituiti con nuove luci a LED

- riduzione dei consumi energetici
- maggiore affidabilità dell'impianto
- migliore resa cromatica dell'ambiente interno

Potenza luci	Ante	Post
Luci piene	5062 W	2414 W
Mezze luci	2309 W	658 W

Riduzione consumi elettrici superiore al 70% !!!

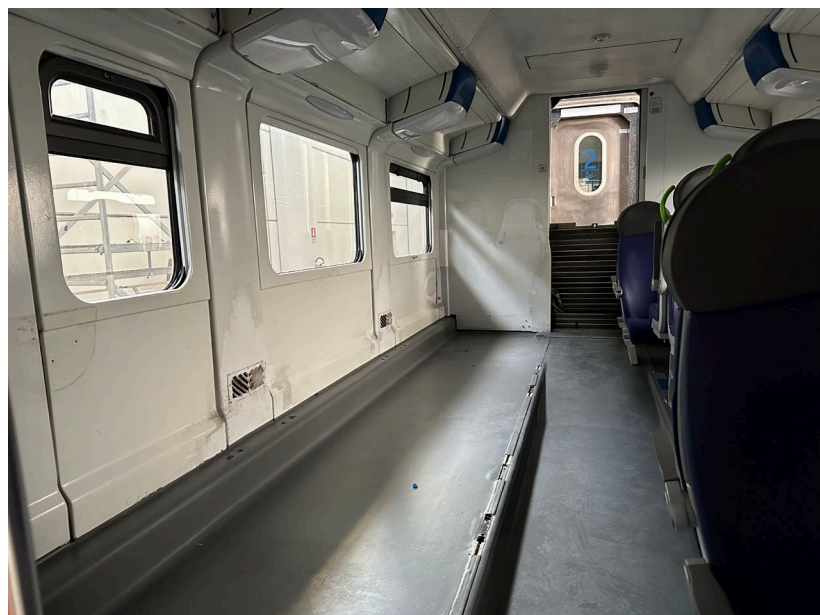
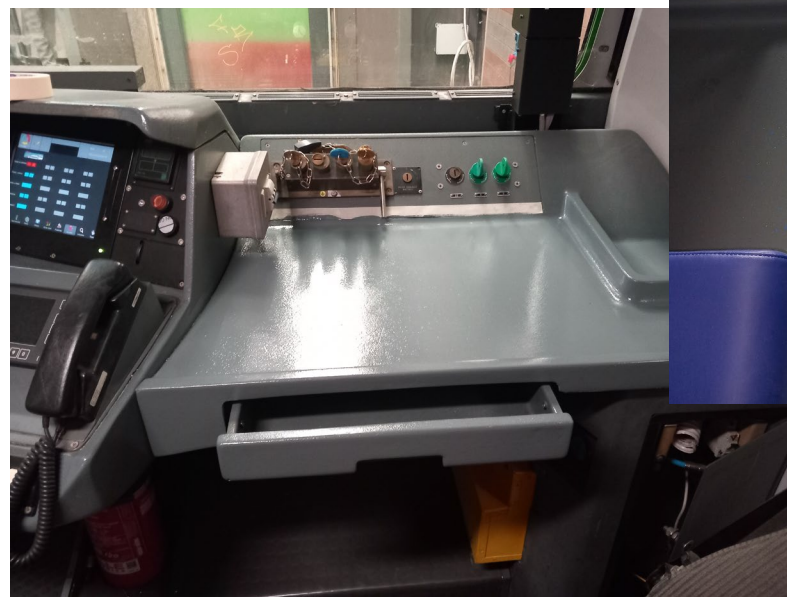
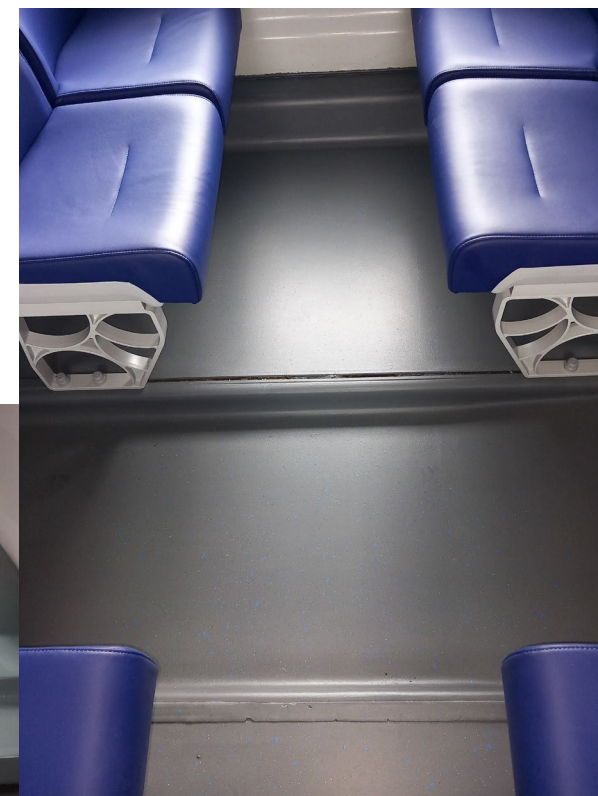
6. Resinatura e verniciatura

Dopo i numerosi anni di servizio, lo stato di degrado della pavimentazione e delle pareti ha reso opportuno il completo rinnovo con la resinatura del pavimento calpestabile e la riverniciatura completa delle pareti.

Insieme al rinnovo degli impianti di illuminazione i clienti percepiscono un ambiente molto più moderno e pulito.

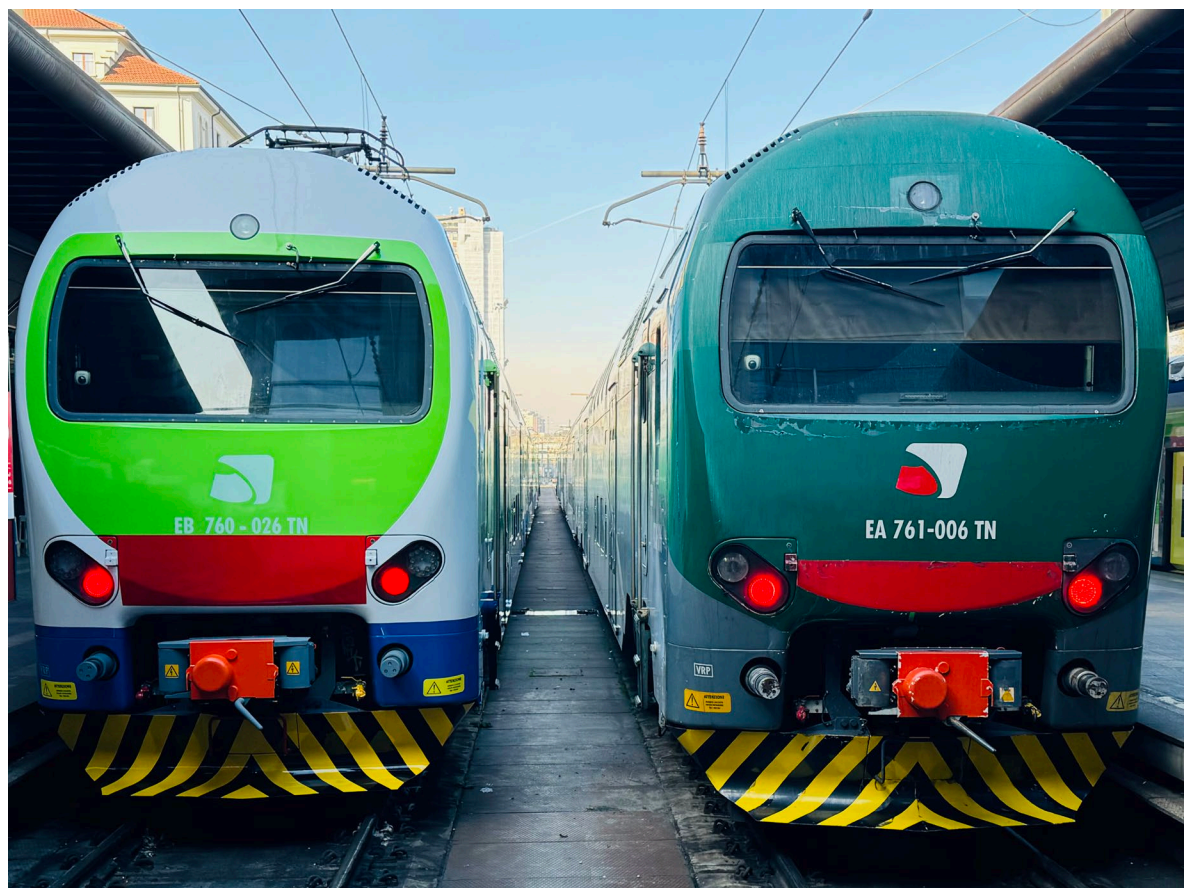
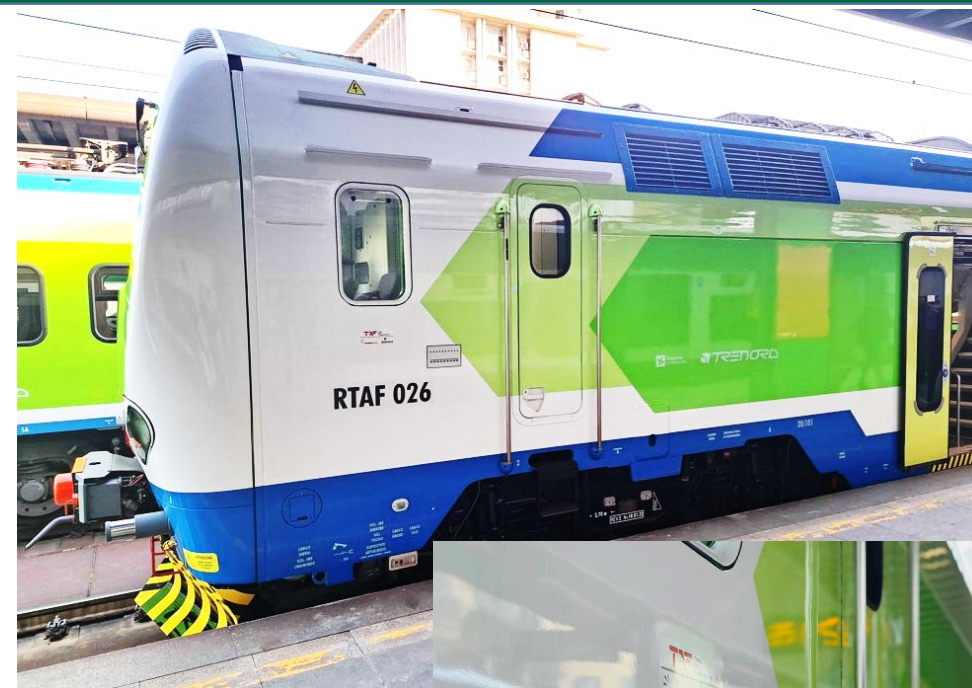
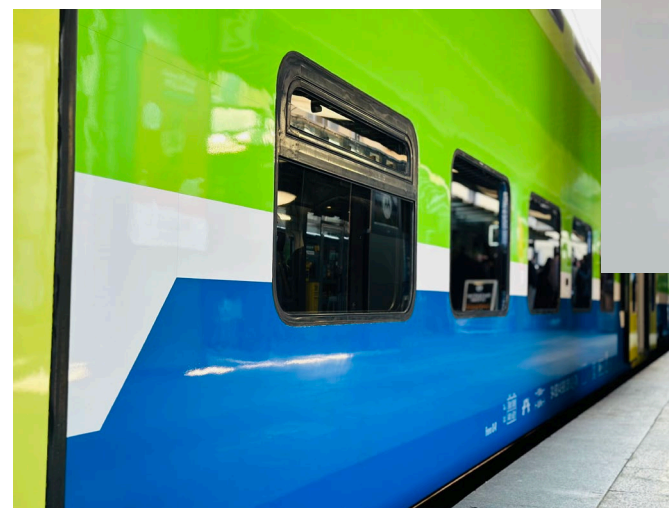
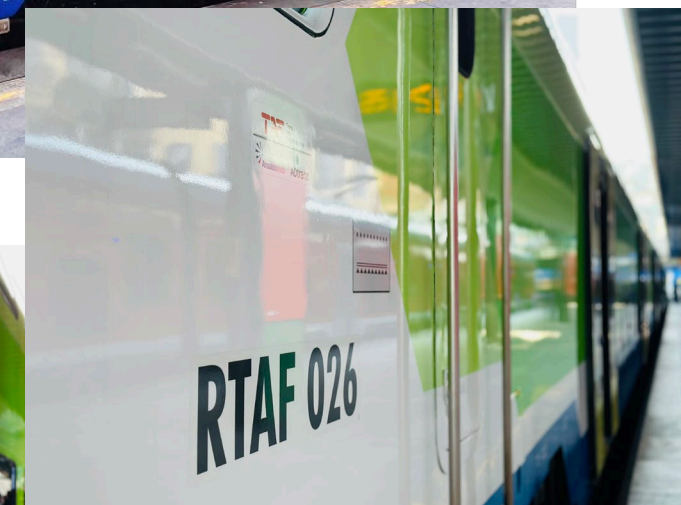
7. Livrea esterna

Lo stato di degrado della pellicolatura e la definizione, da parte di Regione Lombardia, di un nuovo schema di livrea per tutti i treni nuovi o rinnovati, ha determinato il rifacimento completo della livrea esterna
