*I rilevati della tratta Villanova-Villafranca (TO-GE):
un esempio di gestione di problematiche geotecniche*

LINEA TORINO-GENOVA

Tratta San Paolo Solbrito-Villafranca Cantarana (provincia di Asti)

Rilevato al km 34+830

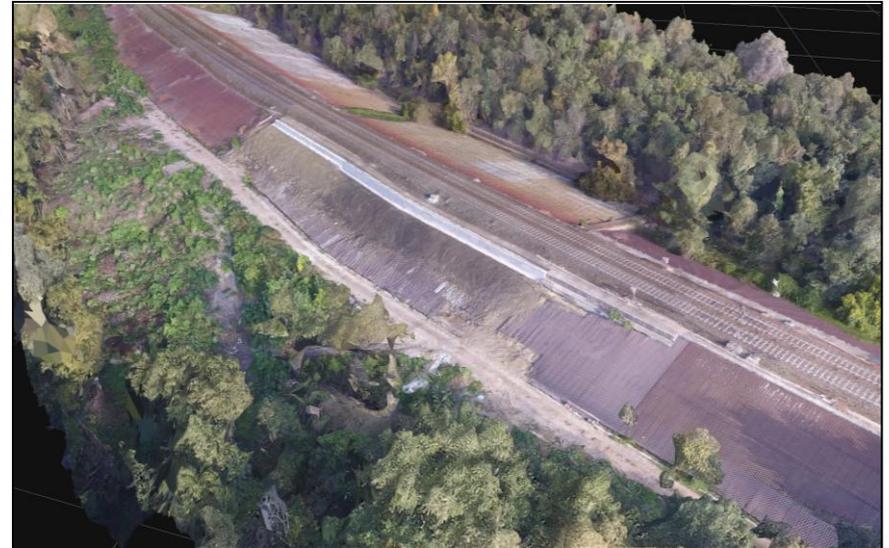
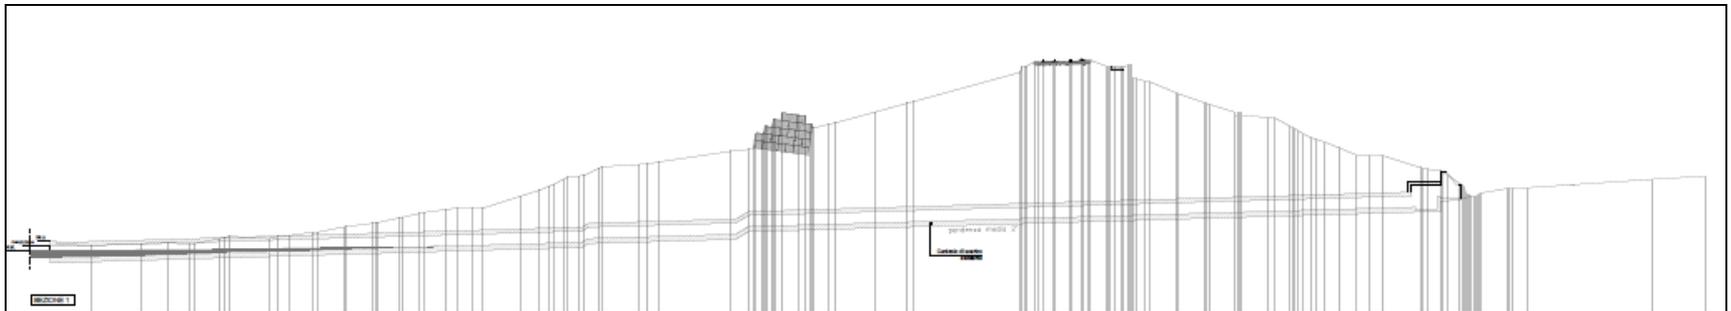
Area interessata da un processo di instabilizzazione relativo alla scarpata lato monte del rilevato.

- Riattivazione di un processo di instabilizzazione che ha coinvolto la piattaforma ferroviaria sino in prossimità del binario pari.
- Danneggiamento dell'imbocco del cunicolo in muratura che attraversa il rilevato a partire dal piede del medesimo.
- Formazione di fessure di trazione lungo lo sviluppo della scarpata inferiore, con formazione di rigetti con dislivello pluridecimetrico.

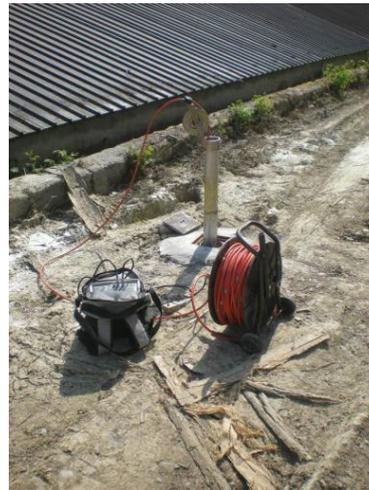
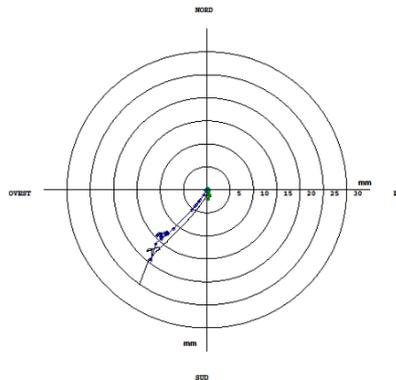
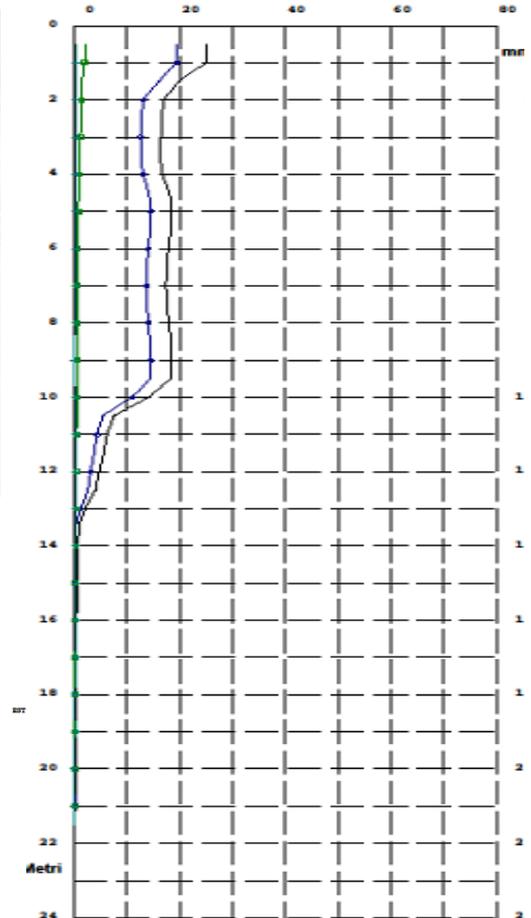
n. 8 colonne inclinometriche

Individuazione e monitoraggio deformazioni profonde del versante
Individuazione profondità superficie di scorrimento
Delimitazione estensione laterale del fenomeno

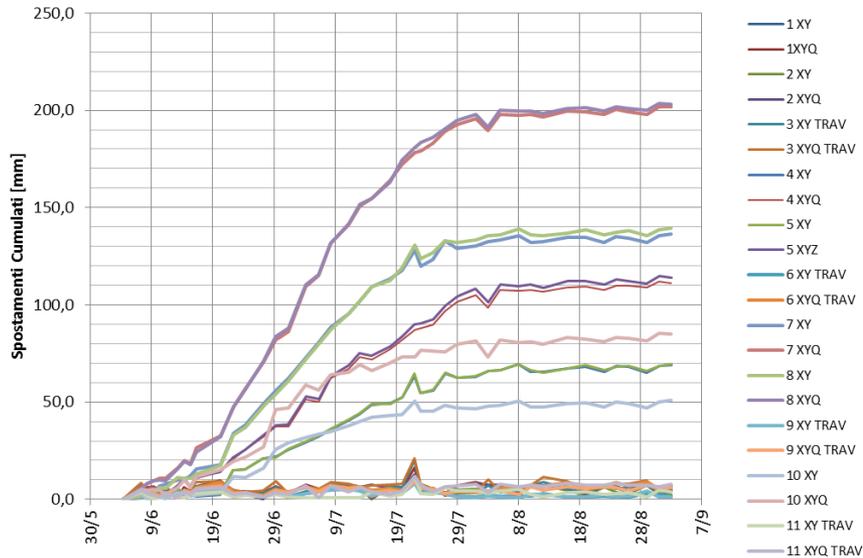
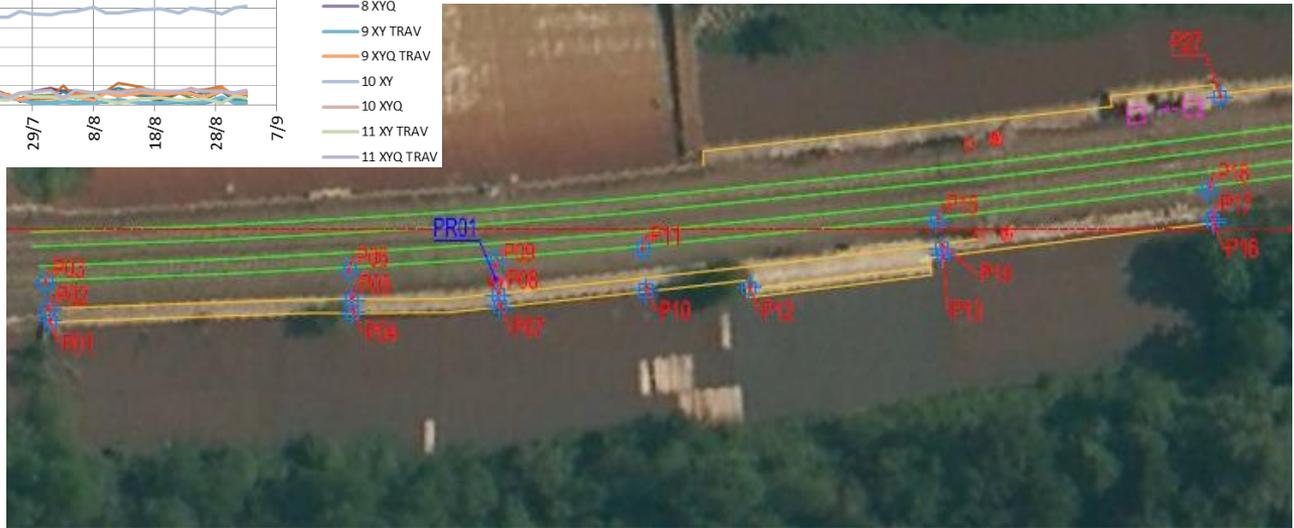
- Le misure evidenziano che i maggiori spostamenti si concentrano nella porzione centrale che può verosimilmente essere definito il corpo principale di frana, riducendosi sensibilmente sui margini laterali dello stesso.

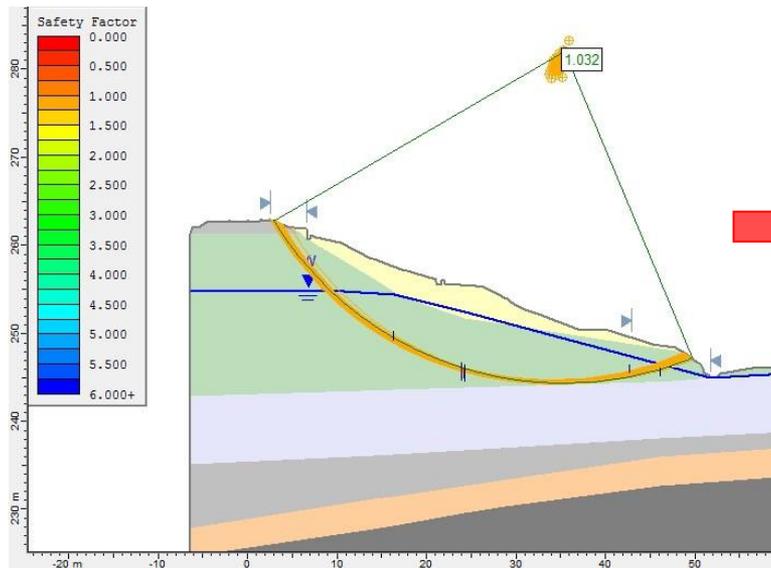
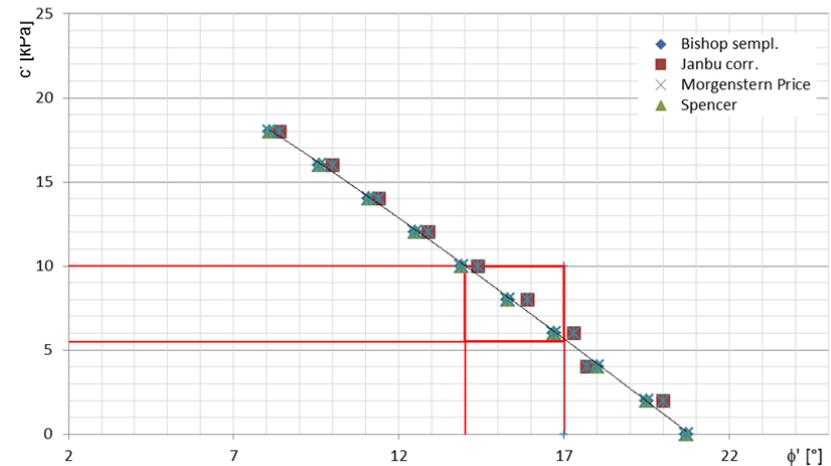
Back Analysis del dissesto - Sezione 1
Analisi Parametrica per FS ~ 1

Hp: superficie di scivolamento circolare vincolata alle risultanze del monitoraggio inclinometrico ed alle evidenze morfologiche

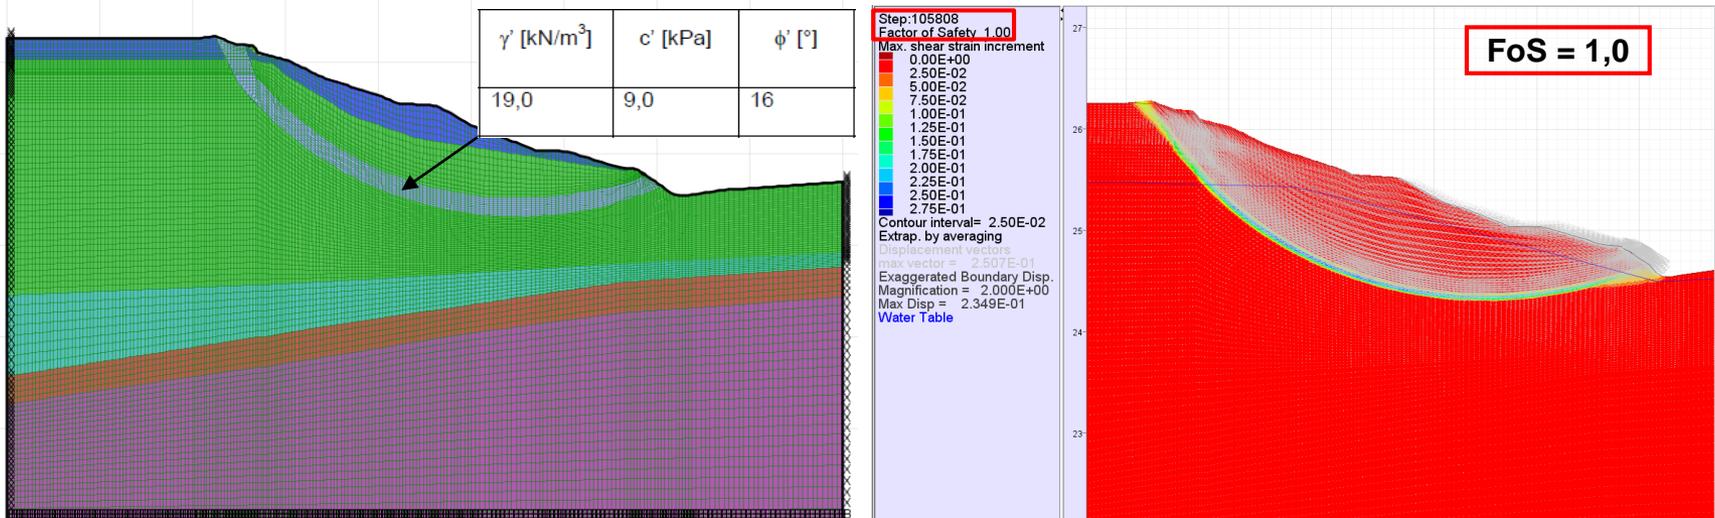
Hp: modellazione di una fascia di materiale con caratteristiche geotecniche più scadenti (*soft band*), individuata dalle risultanze delle indagini disponibili, in corrispondenza della quale le risultanze del monitoraggio inclinometrico evidenziano deformazioni riferibili al fenomeno in atto

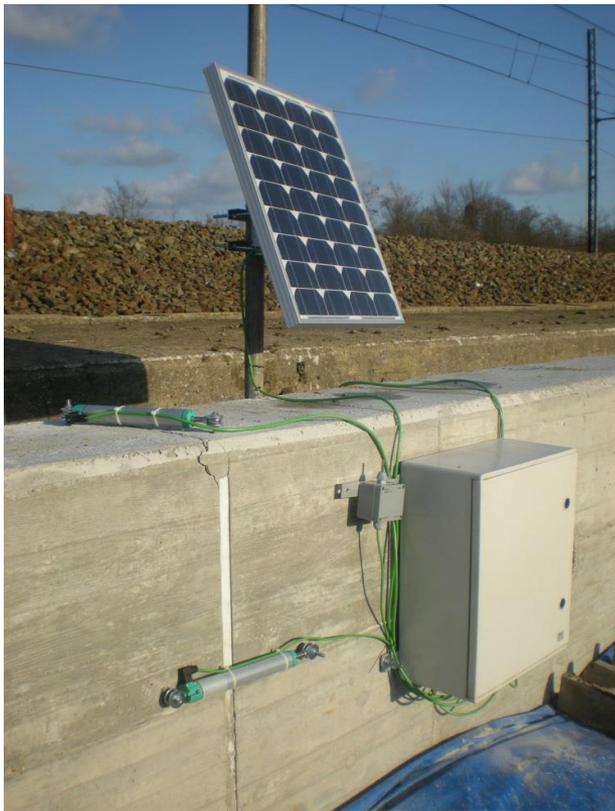
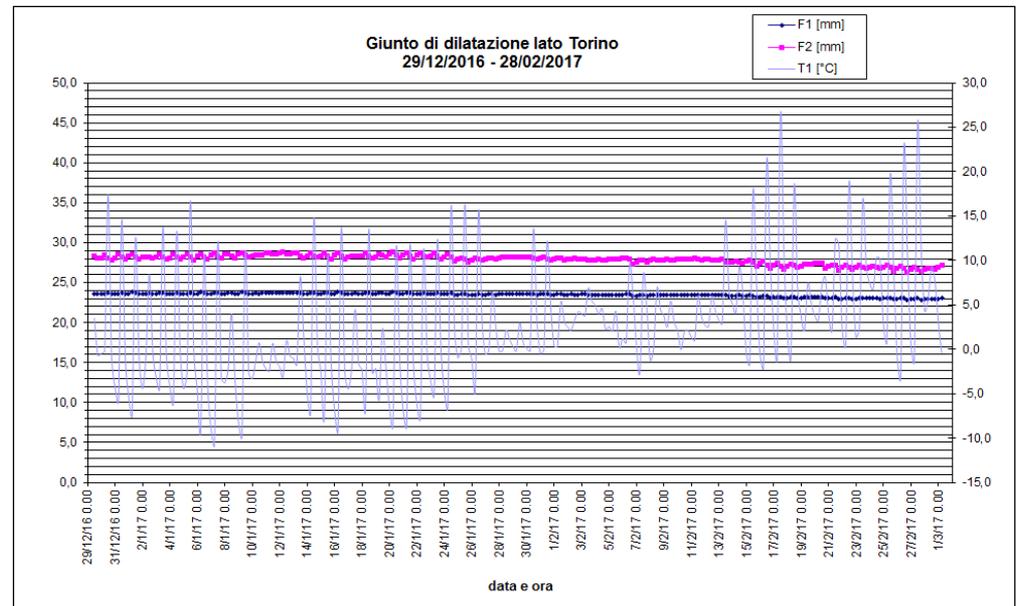
Fessurimetri in corrispondenza di giunti di dilatazione del cordolo

Colonna inclinometrica installata all'interno di un micropalo costituente il reticolo

- Per il periodo controllato non sono state rilevate deformazioni significative in corrispondenza dei giunti di dilatazione del cordolo.
