INTERVENTI DI POTENZIAMENTO INFRASTRUTTURALE DELLA LINEA BOLOGNA - PADOVA

Linea Bologna - Padova – km 117+500/118+063
CONSOLIDAMENTO del RILEVATO con l'utilizzo di TERRE RINFORZATE

Dott. Mattia Barutti – DTP VE

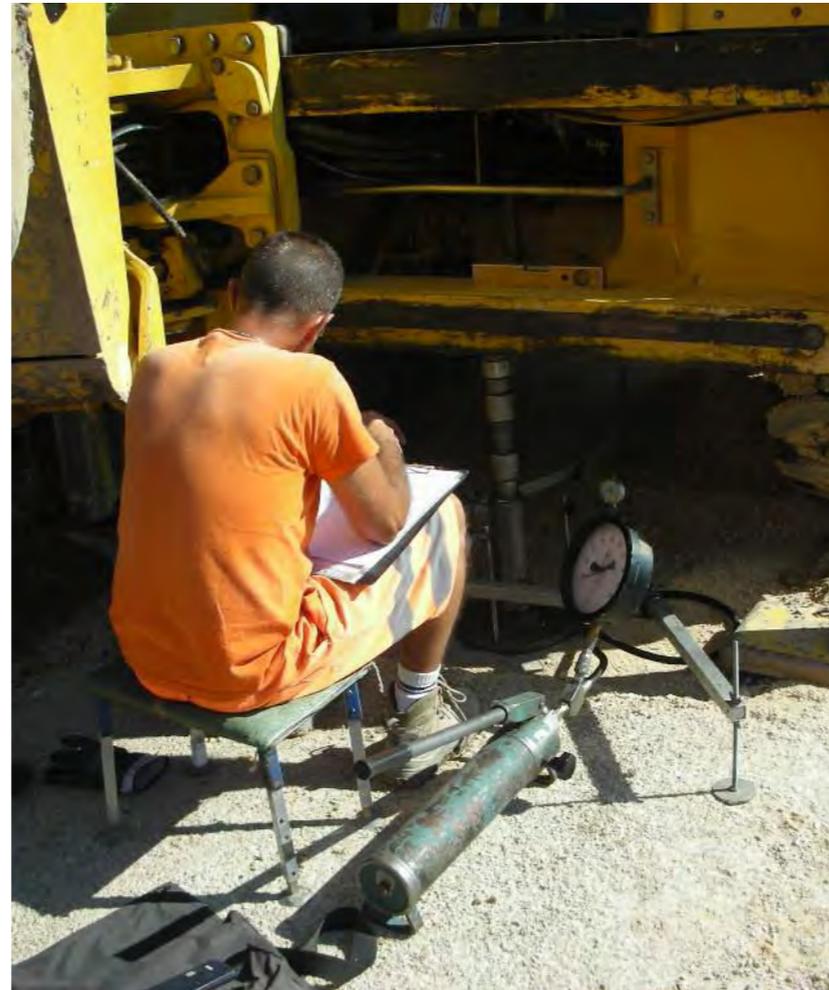
VICENZETTO Prova di carico con piastra
Secondo Norma CNR UNI B.U. n° 146

- Qualifica del produttore
- Qualifica del materiale (Test di cessione, granulometria, ecc.)
- **Prove di carico su piastra** (valore medio $Md = 65,6 \text{ N/mm}^2$, valore di riferimento per strati di rilevato 40 N/mm^2)
- Granulometria
- Densità in sito

INTERVALLO DI CARICO (N/mm ²)	Md (N/mm ²)	Md (N/mm ²)
0,05 - 0,15		
0,15 - 0,25	77,6	300,0
0,25 - 0,35

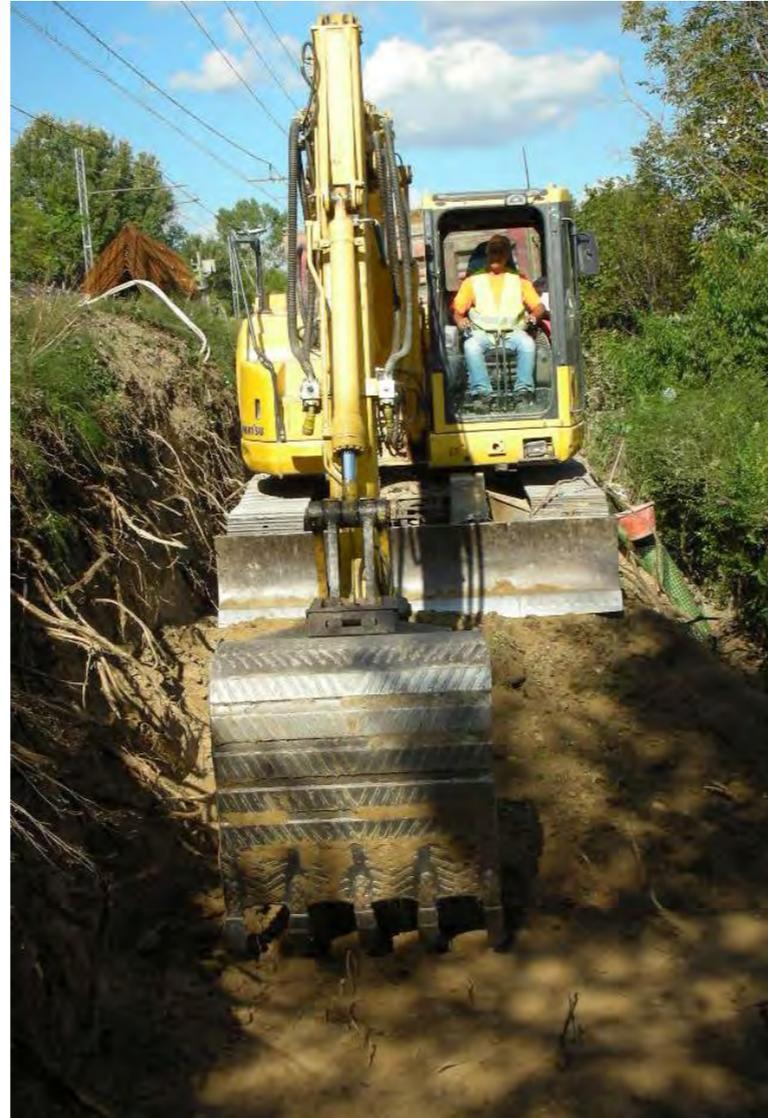
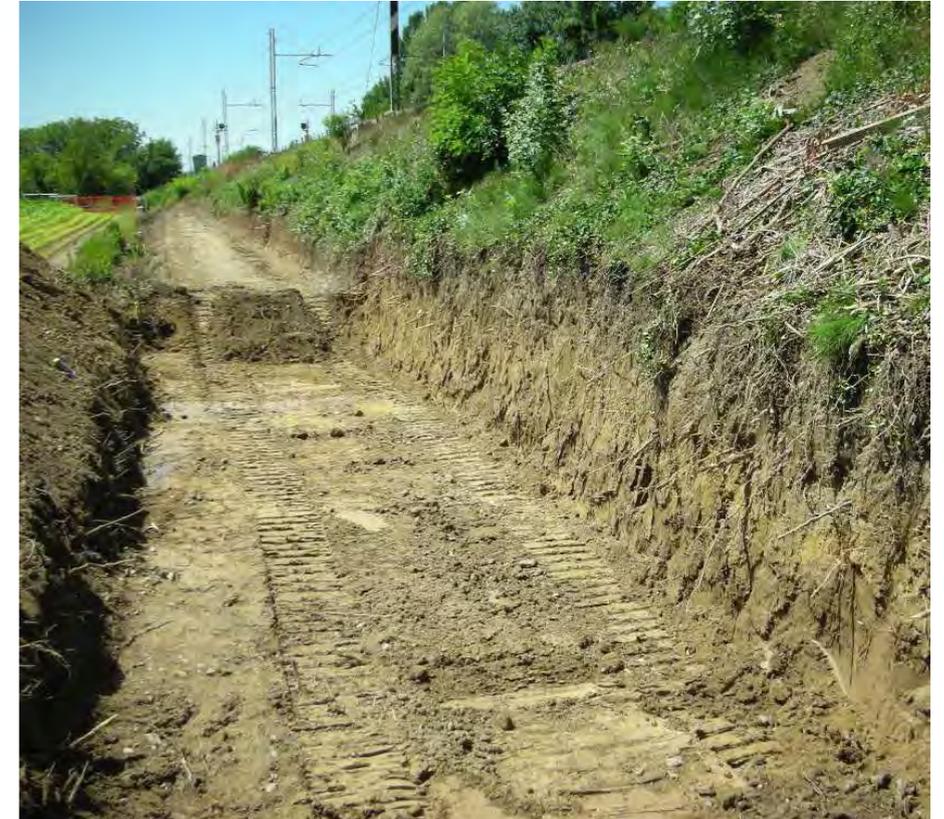
SCAVO di FONDAZIONE

NB: per non compromettere la stabilità del rilevato lo scavo è stato realizzato per conci e la chiusura (almeno con lo strato di base) è stata completata nella stessa giornata

- con assistenza BOB
- con assistenza archeologica

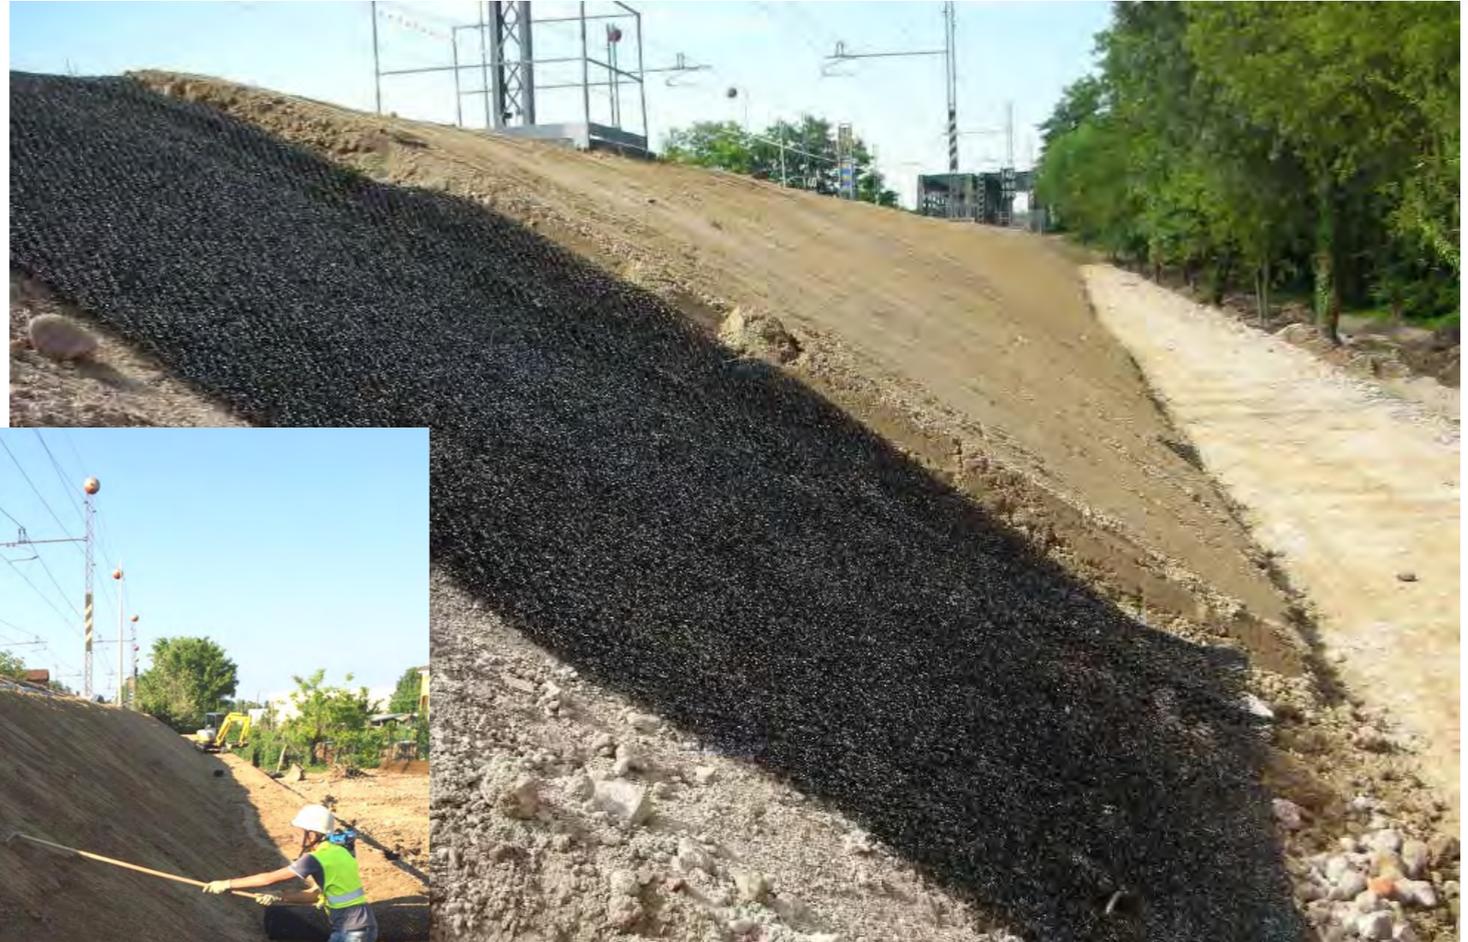
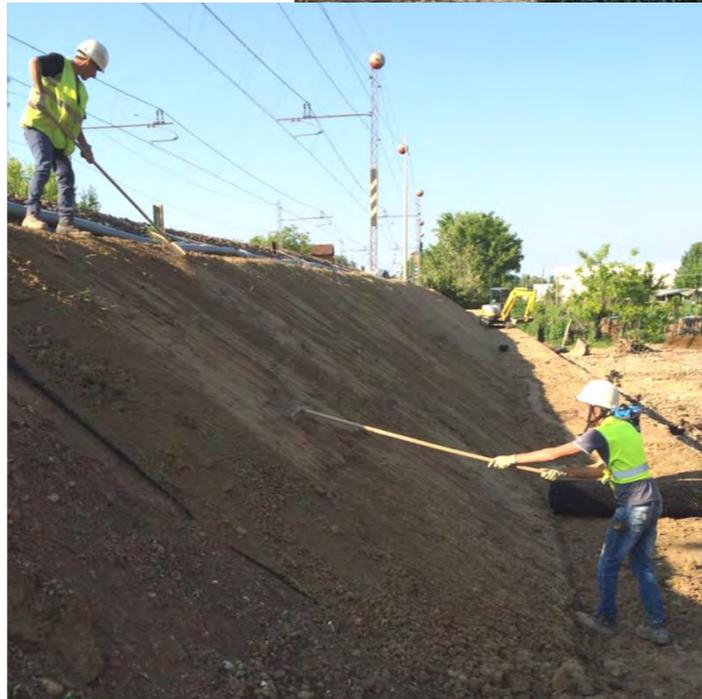
RINFIANCO (segue)

- posa di geocomposito tridimensionale con funzione antierosiva
- posa di terreno vegetale sul geocomposito

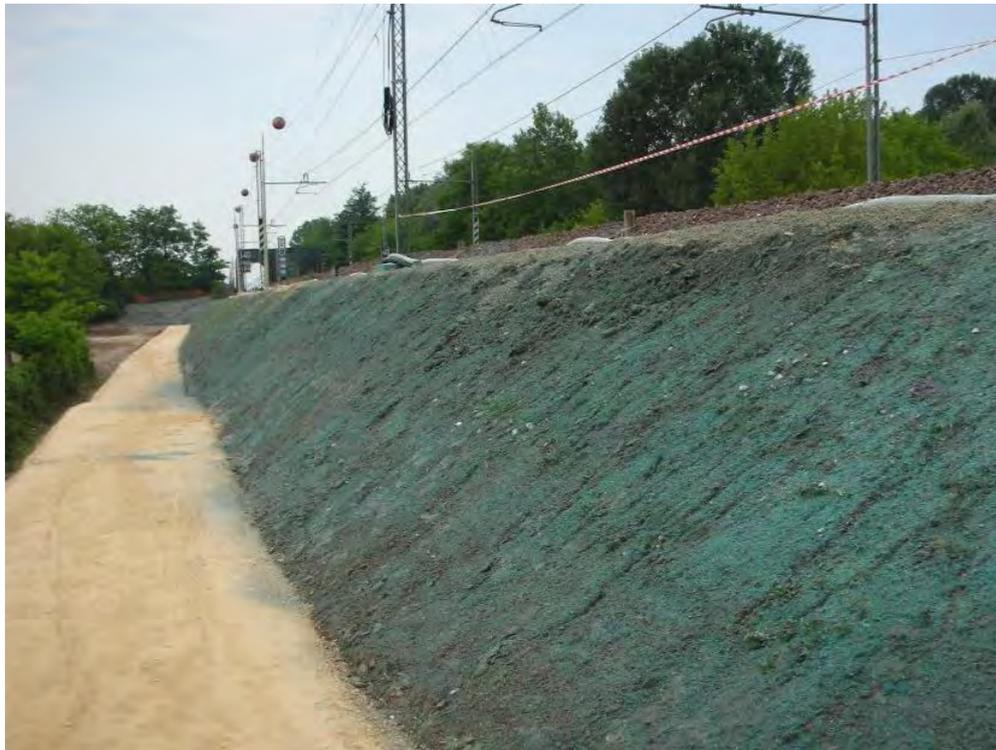
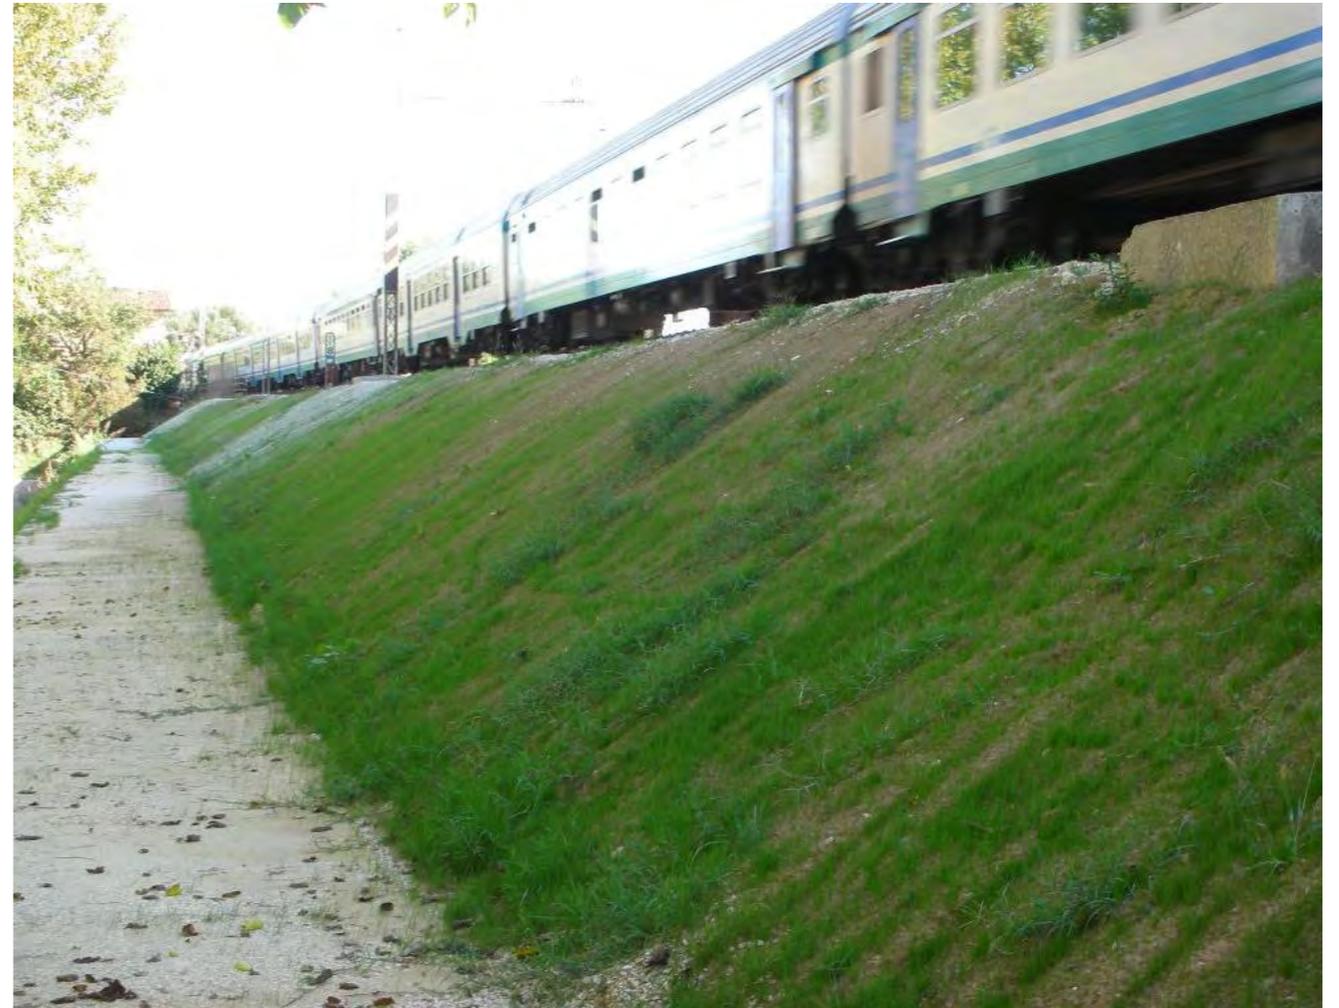
Fasi lavorative - Scarpata superiore

SEMINA MANUALE o
IDROSEMINA

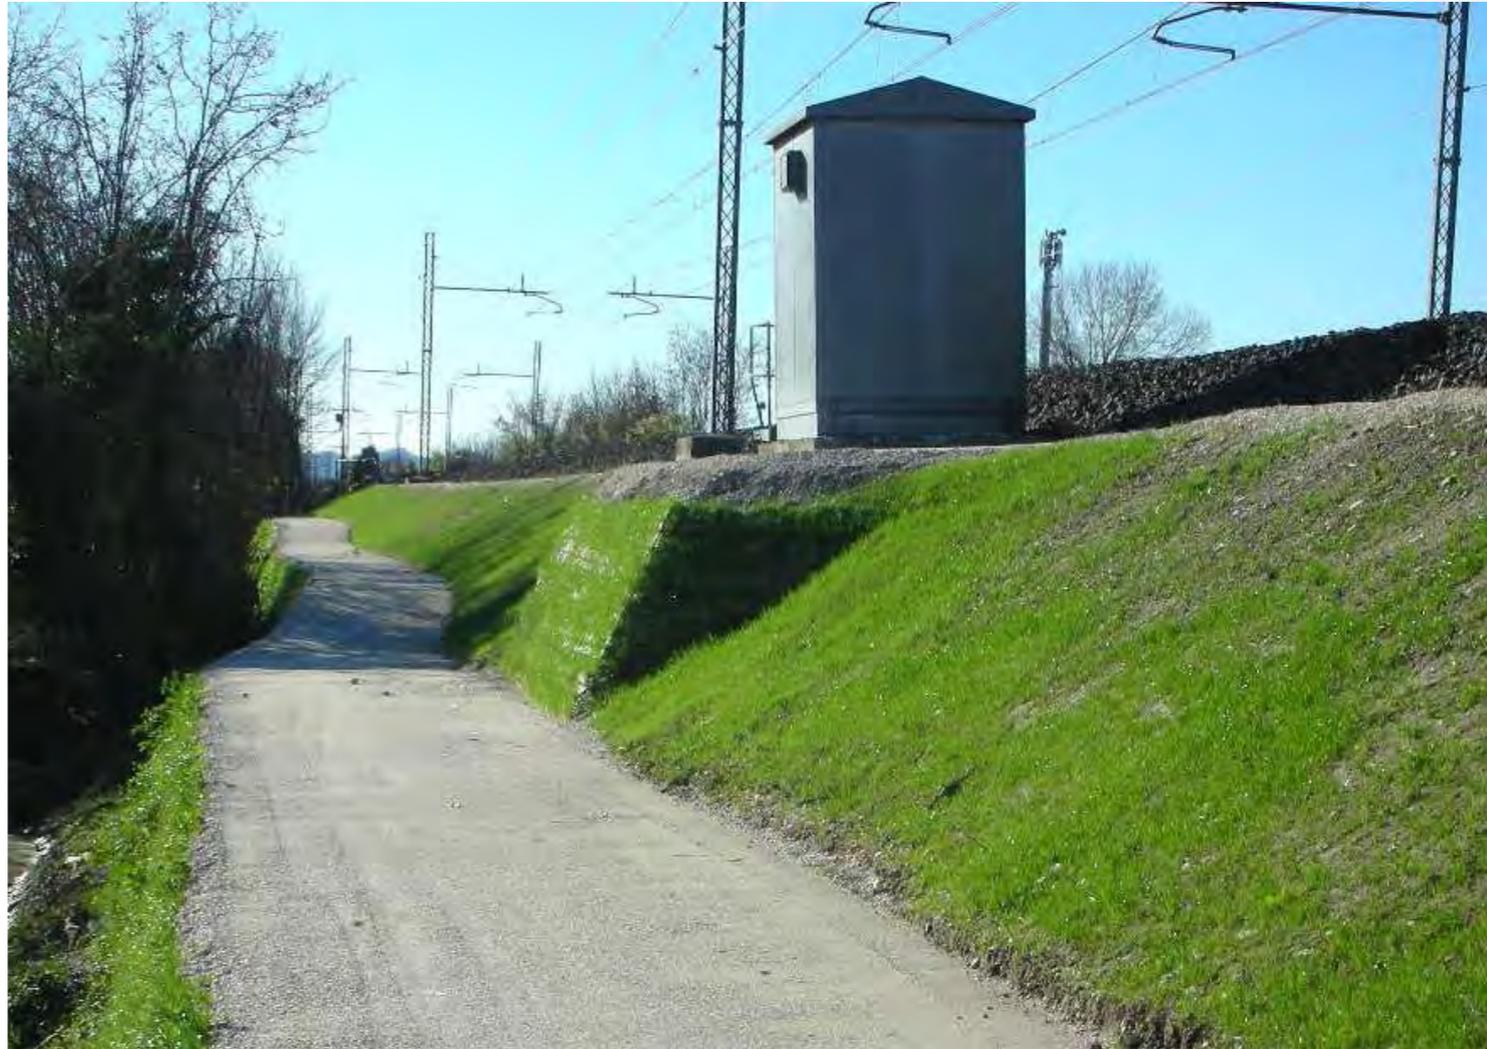
Fasi lavorative - Scarpata superiore

CONSOLIDAMENTI LOCALI

- in corrispondenza delle cabine di blocco automatico
- sempre con la tecnica delle terre rinforzate

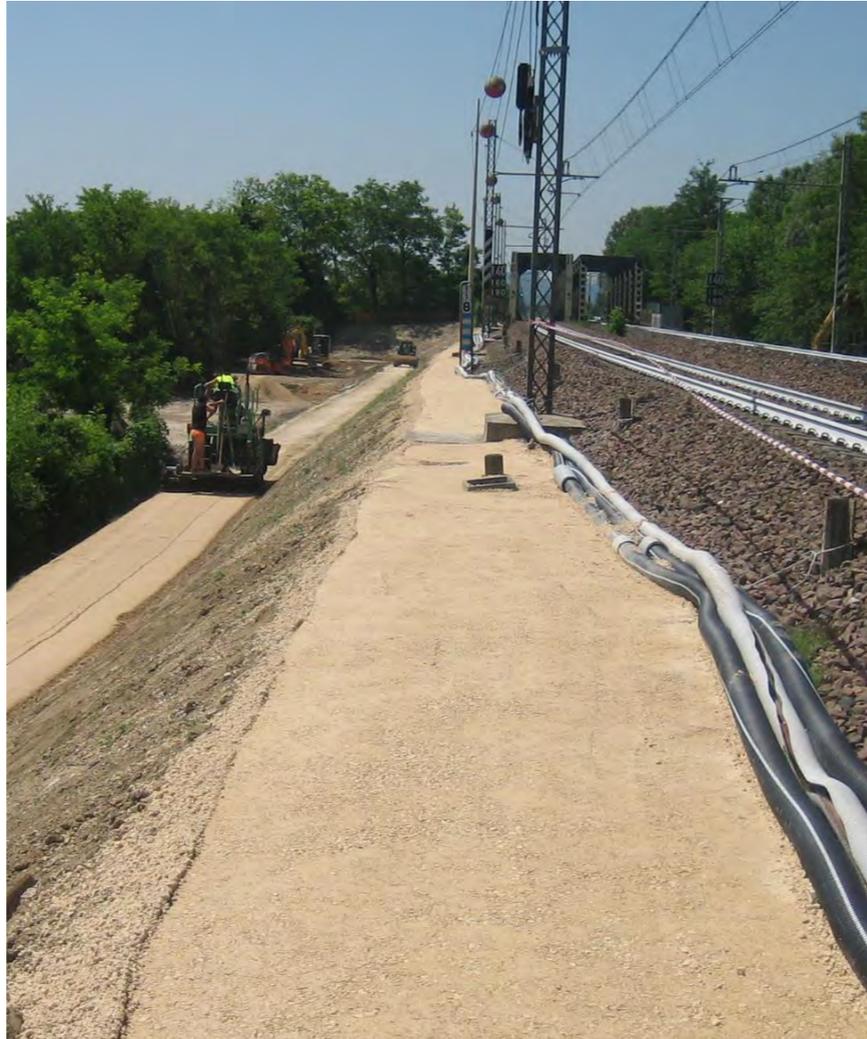
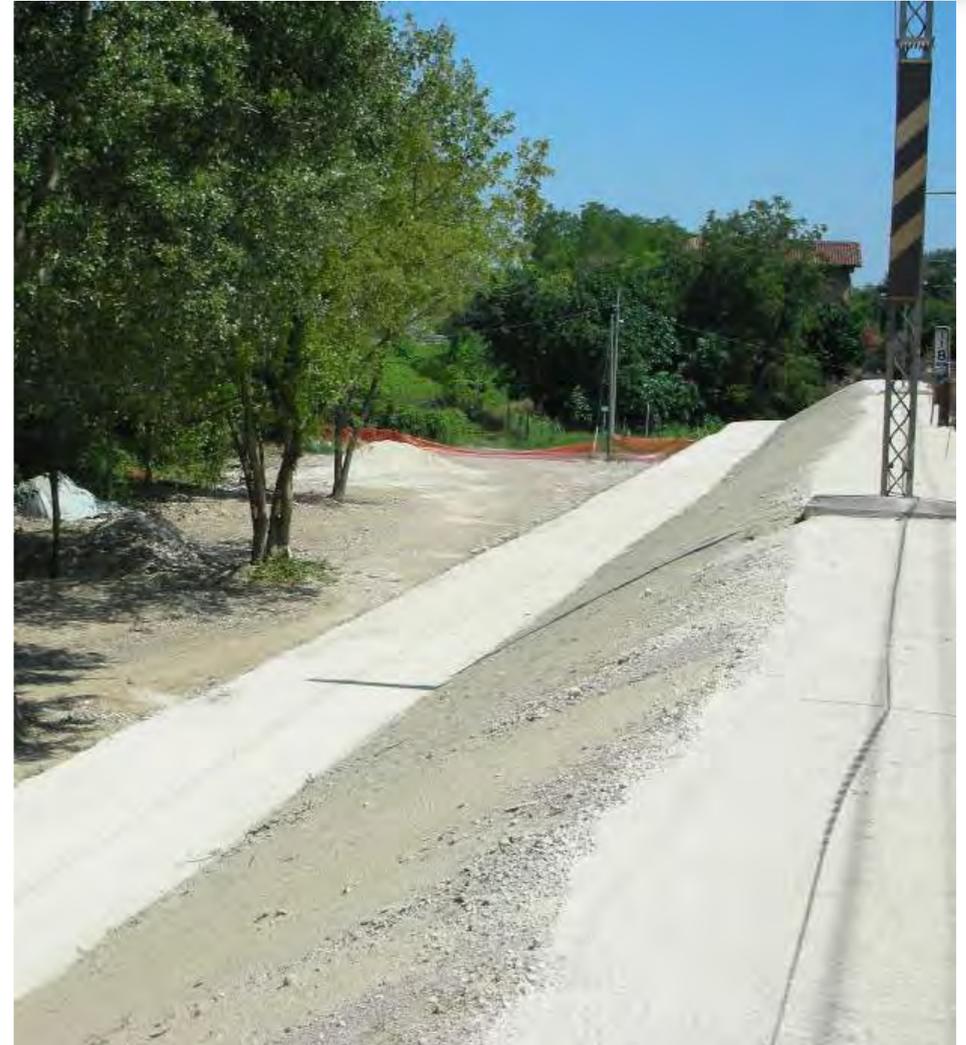
Fasi lavorative – Piste e sentieri

Finitura delle piste
alla sommità delle
banche e dei sentieri
di banchina
mediante stesa e
compattazione di
stabilizzato

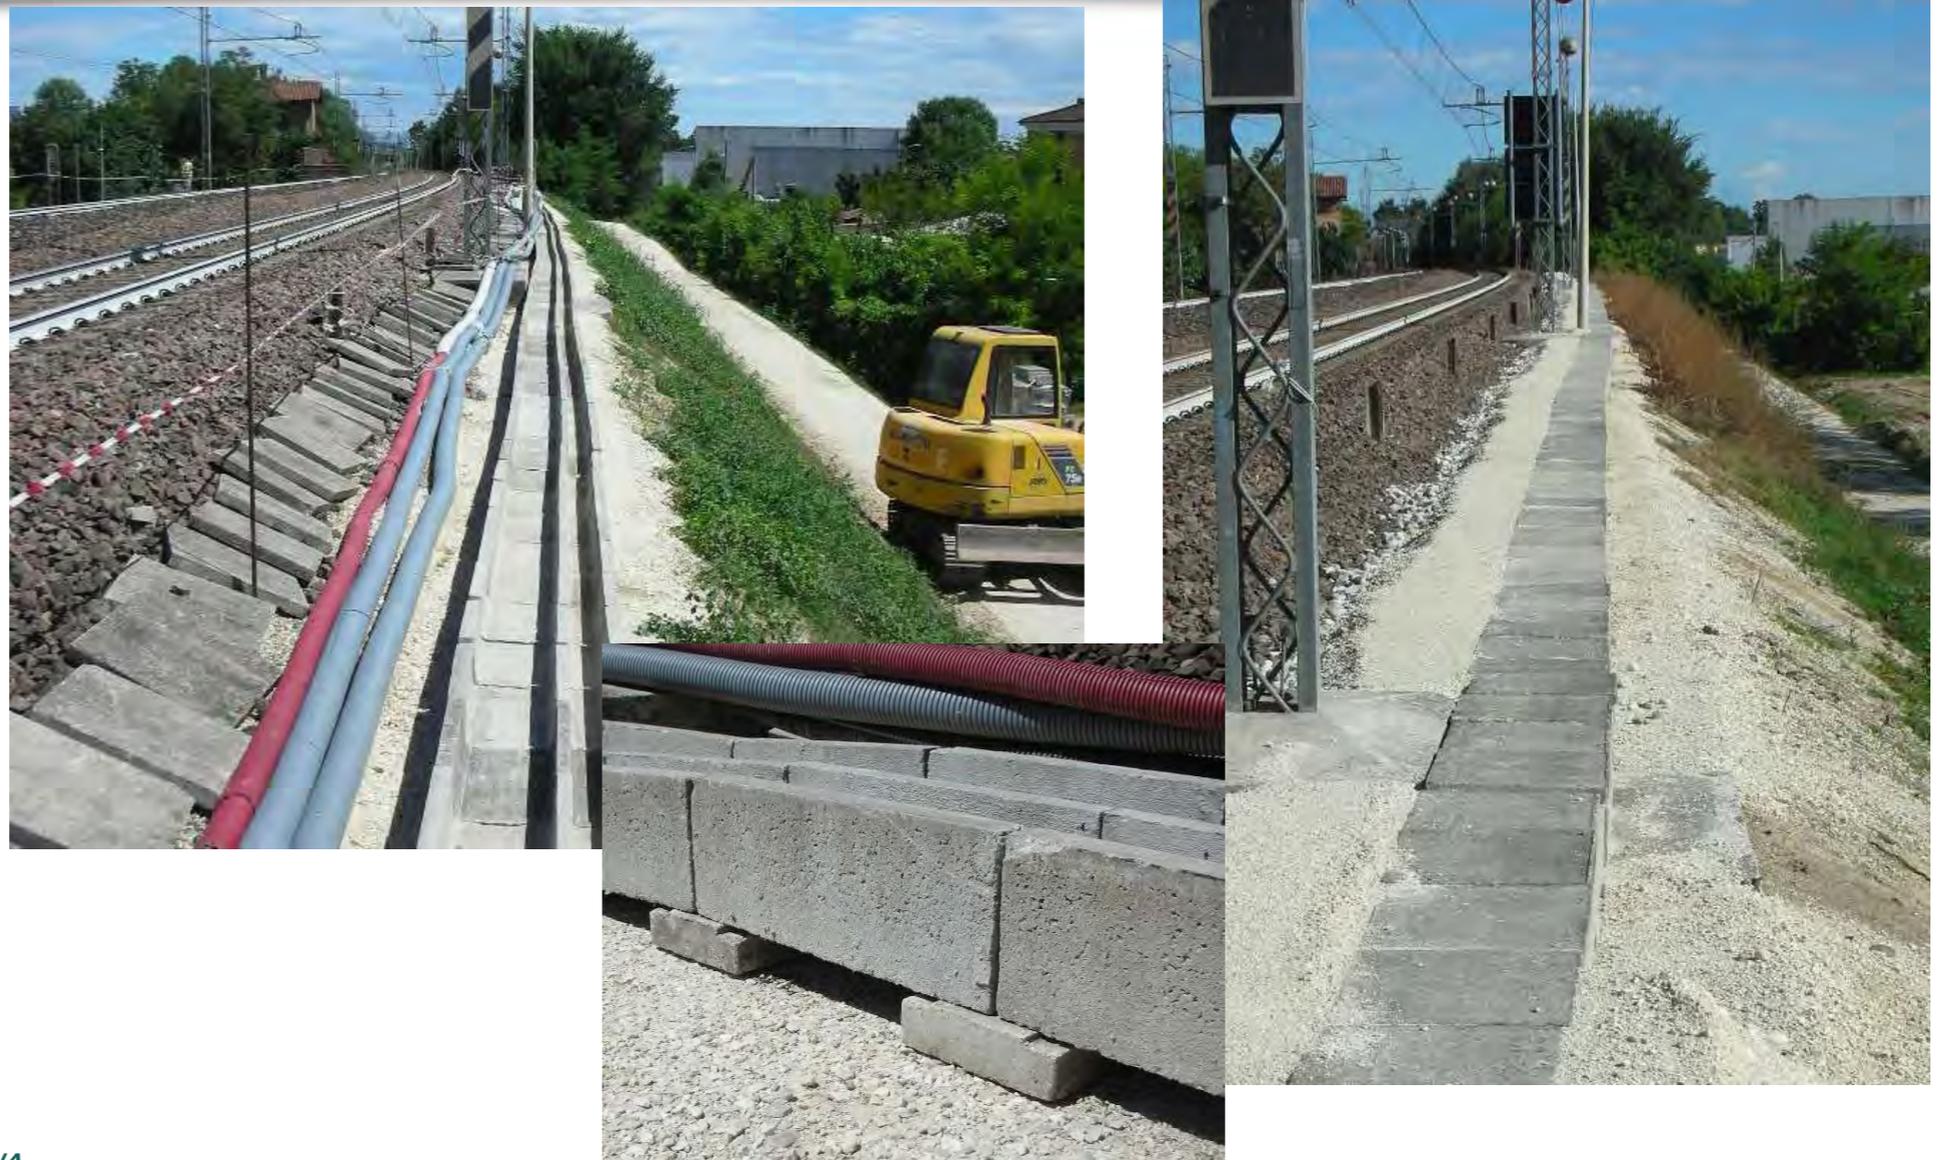
Fasi lavorative - Sistemazione cavi IS

- Sistemazione finale dei cavi IS entro cunicoli a doppia gola
- Posa di dreno in ghiaia tra cunicoli e ballast
- Livellamento con stabilizzato per aumentare la larghezza del sentiero

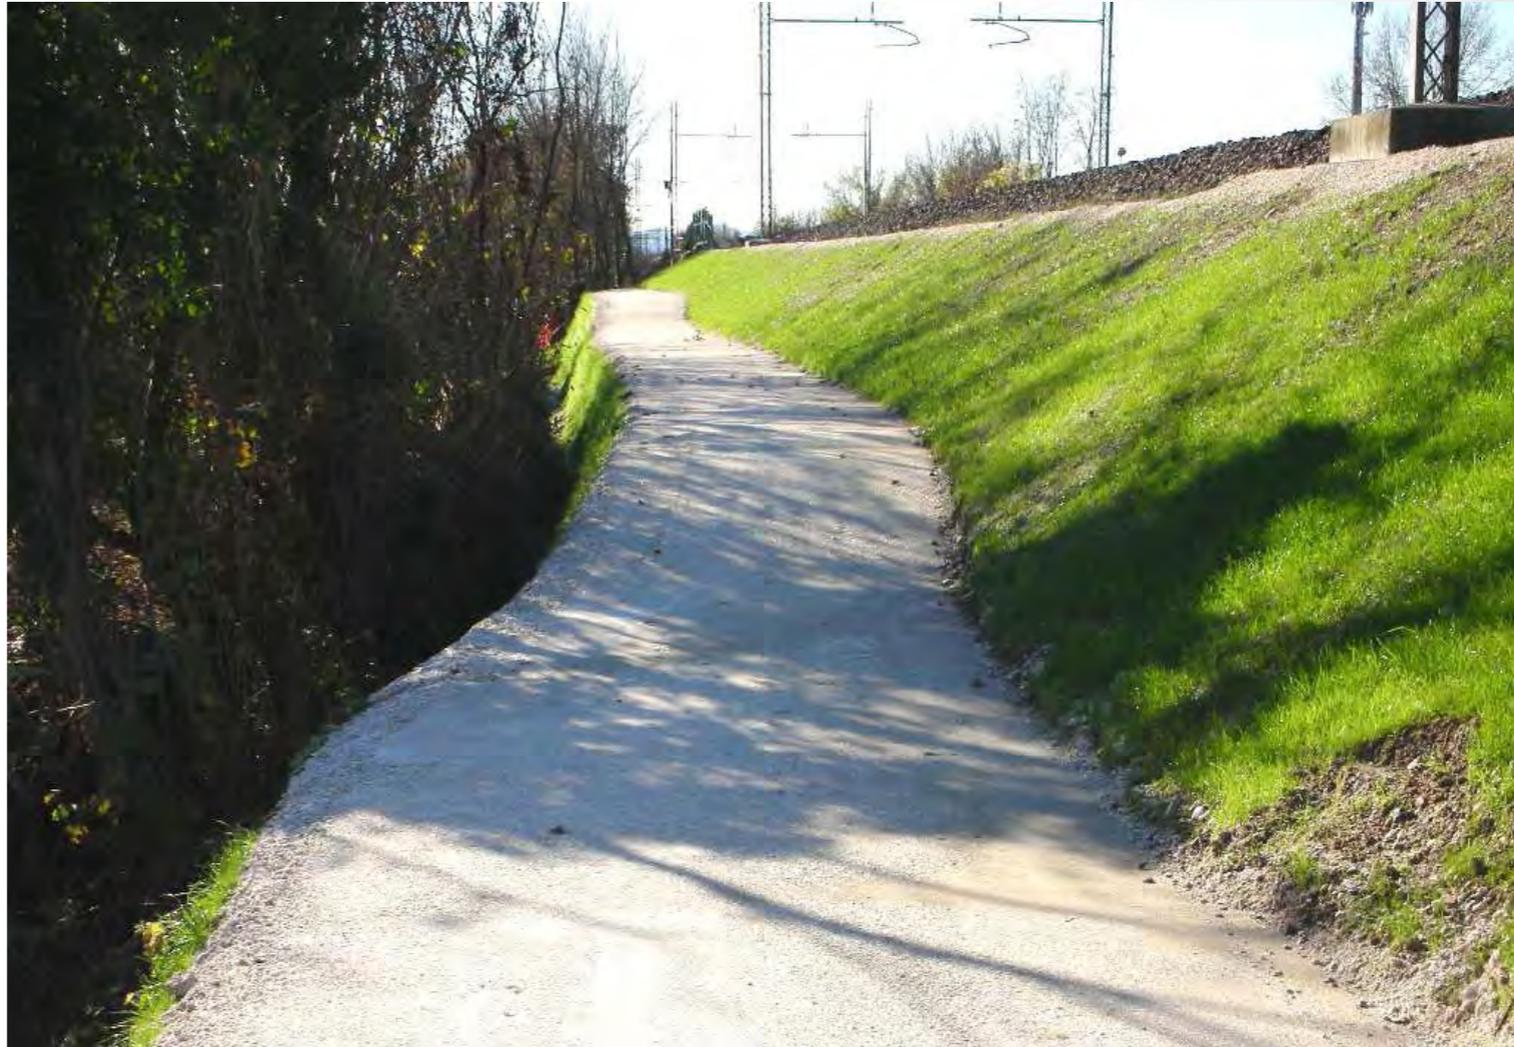
Fasi lavorative – Adattamenti locali

In presenza di particolari vincoli (es. restringimento dei confini di proprietà) o di modifiche della sezione le banche in terra rinforzata e le scarpate possono essere modellate per adattarsi al contesto

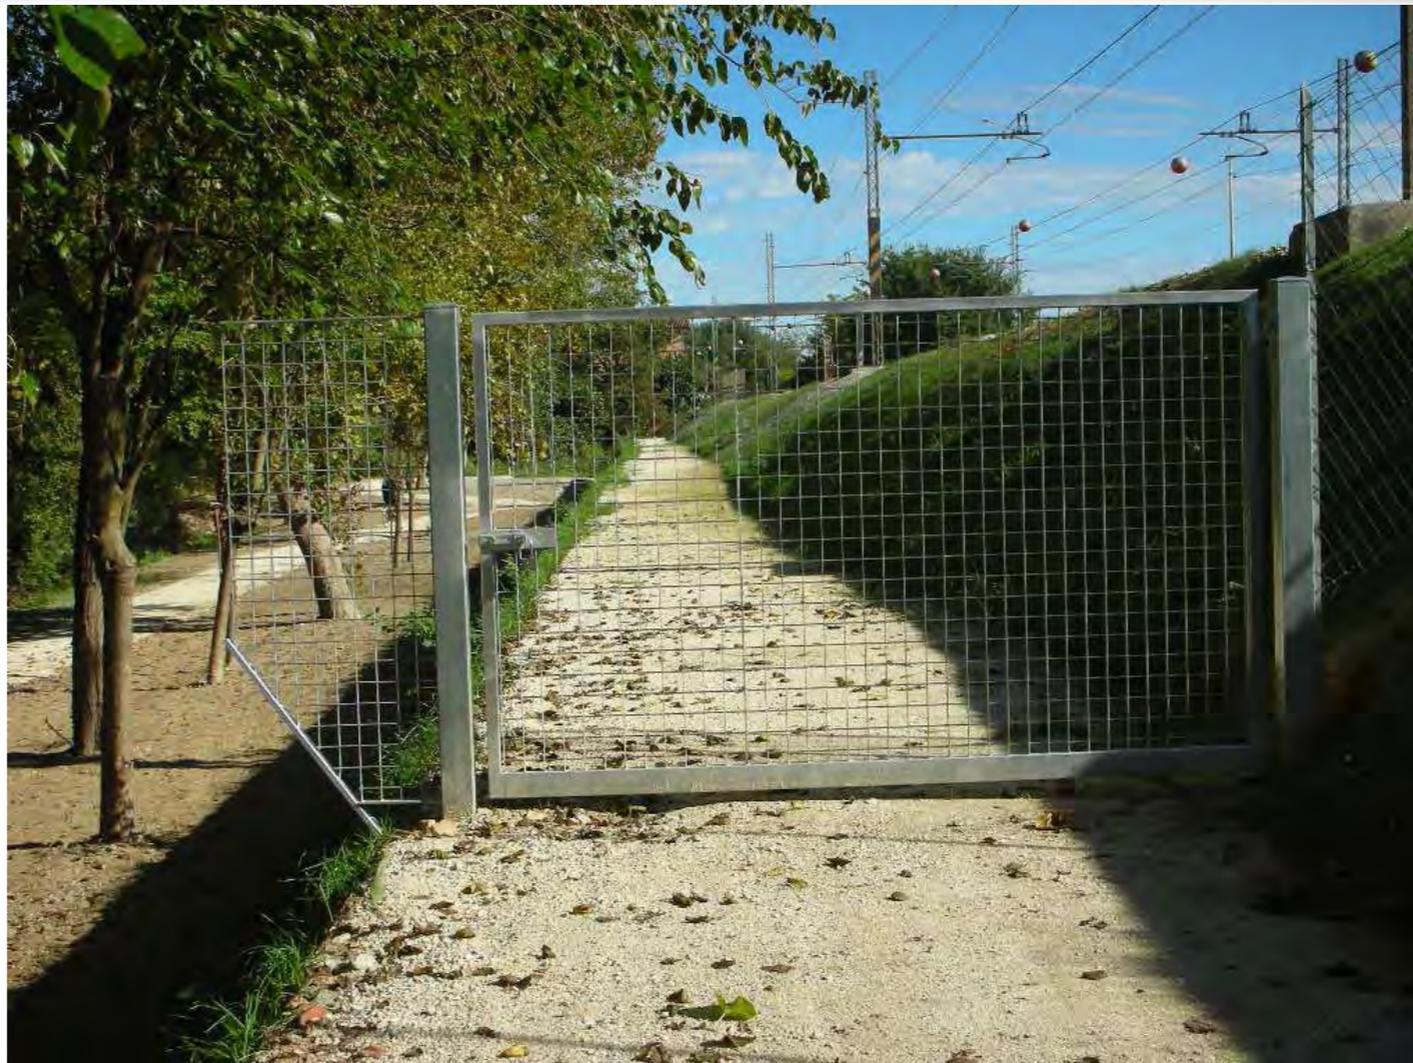
Fasi lavorative – Interventi di finitura

CANCELLI e RECINZIONI

- Realizzazione di cancelli agli ingressi delle piste sulle banche
- Adeguamento delle recinzioni
- Rimozione parapetti dai basamenti TE, divenuti inutili ostacoli

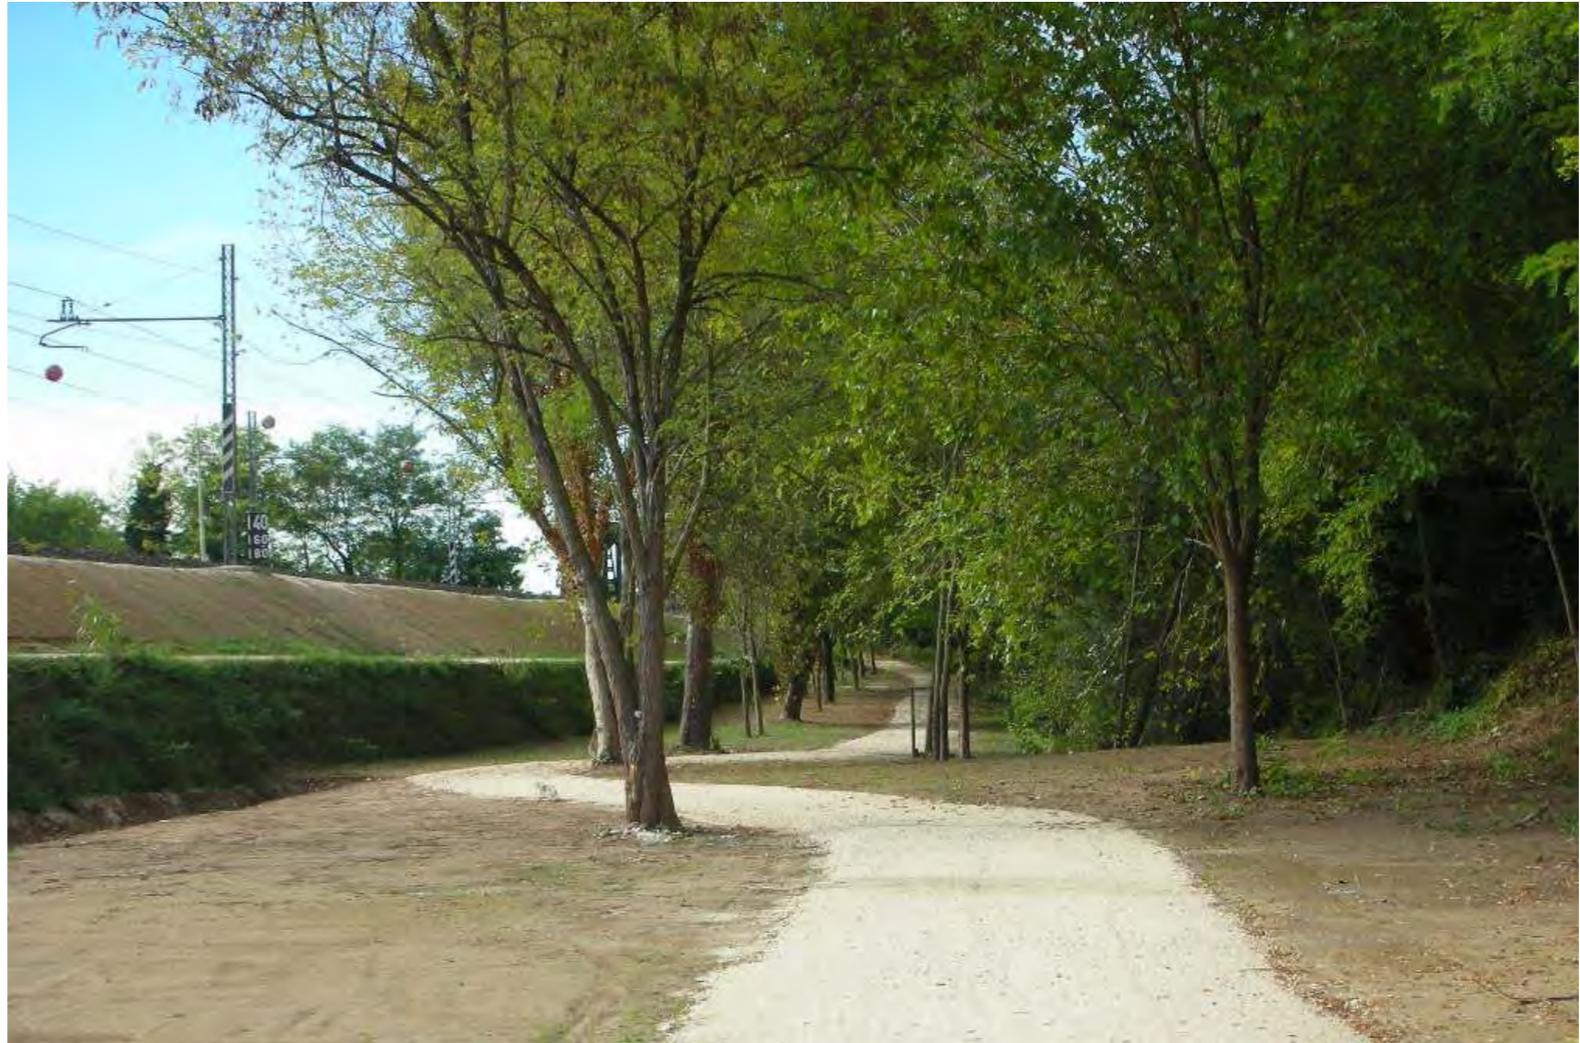
Fasi lavorative – Ripristini

RIPRISTINO AREE

PUBBLICHE e PRIVATE

occupate e danneggiate nel
corso dei lavori
