Il controllo e il monitoraggio periodico delle gallerie storiche in esercizio: tecnologie innovative di diagnostica strumentale

Collegio Ingegneri
Ferroviari Italiani
Sezione di Torino

17 settembre 2021

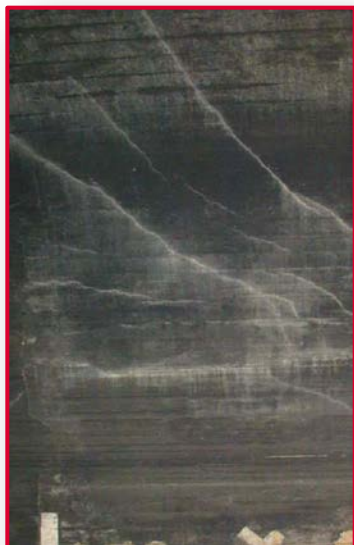
Lesioni e fessurazioni

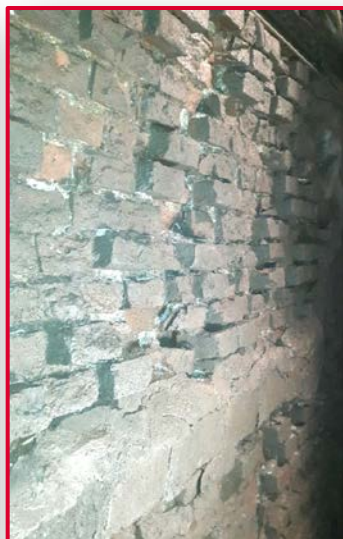
Espulsione della muratura-perdita di malta nei giunti

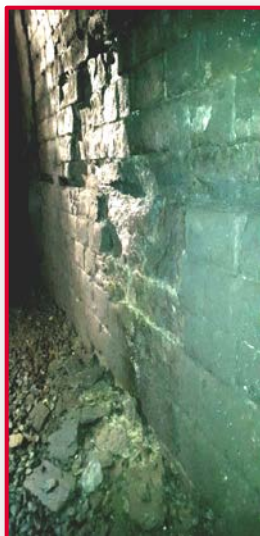
Sfaldatura e distacco del rivestimento

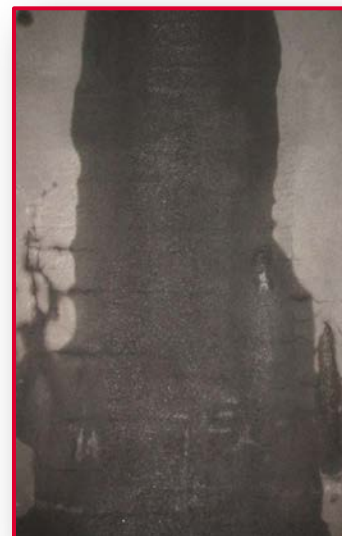
Infiltrazioni

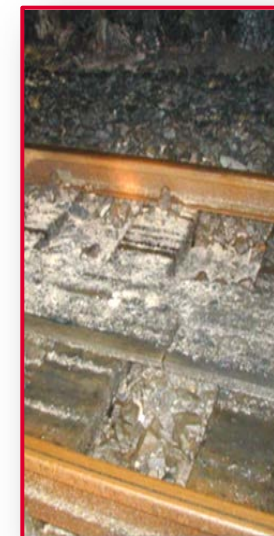
Inquinamento della massicciata per risalita di acqua

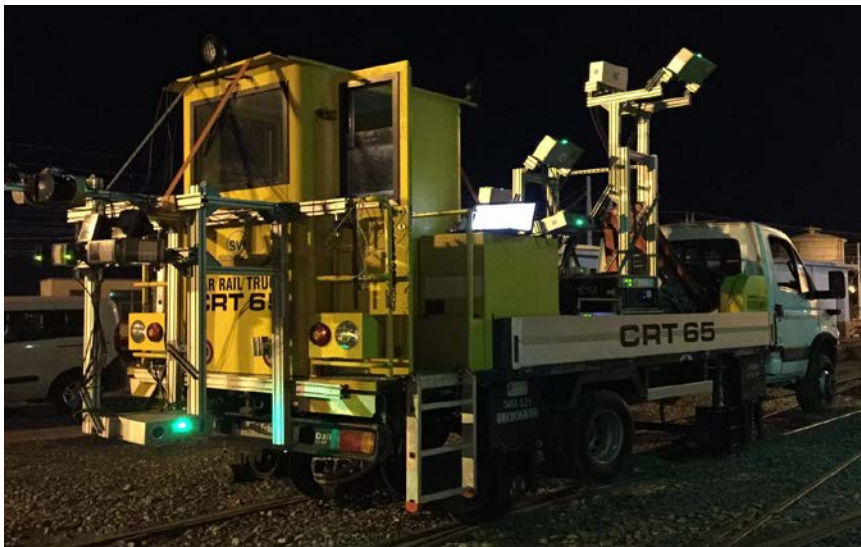
Mezzo bimodale

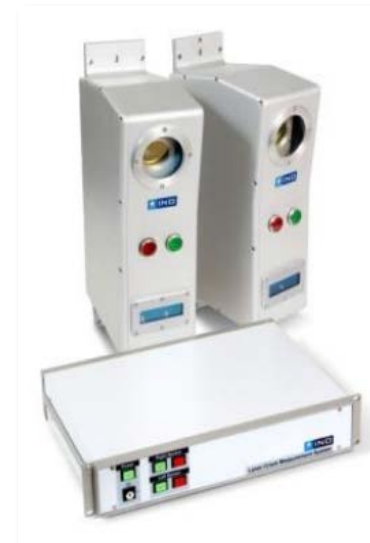
Laser Camera 3D

Le **laser camera 3D** rilevano il rivestimento delle gallerie restituendo una nuvola di punti a 360° con risoluzione pari a 3mm in direzione longitudinale, 1 mm in direzione trasversale e 0.5 mm in direzione radiale. La nuvola di punti è impiegata per l'individuazione dei difetti sul rivestimento.

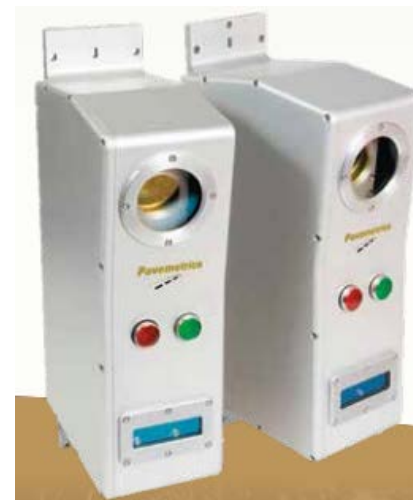
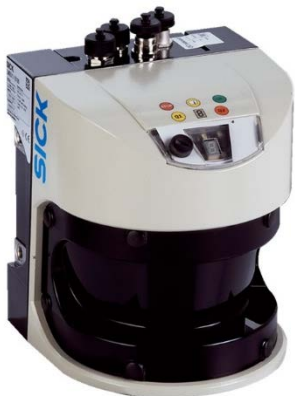
Il dispositivo **LIDAR** rileva il rivestimento delle gallerie restituendo una nuvola di punti a 360° con risoluzione centimetrica nelle 3 direzioni (longitudinale, trasversale e radiale). La nuvola di punti è impiegata per il rilievo delle sezioni trasversali, utili anche per le verifiche di transitabilità della linea ferroviaria.

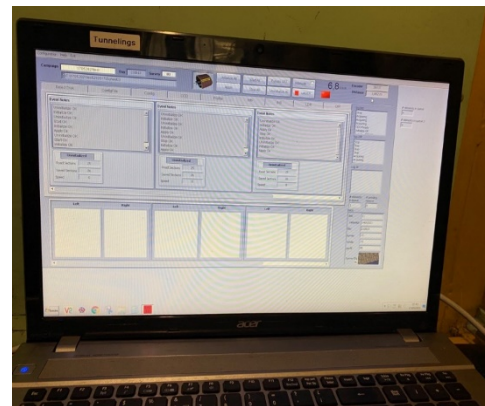
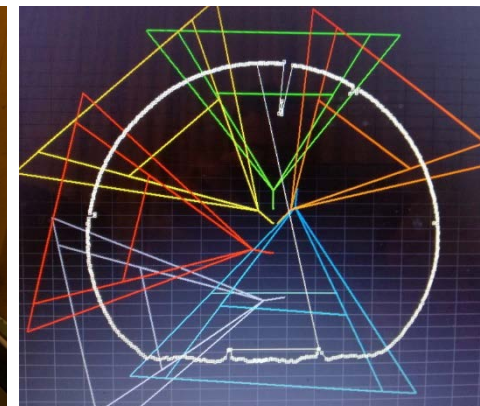
Il **Software di acquisizione**, installato su un pc a bordo macchina, consente di gestire le laser camera, le unità di acquisizione e l'odometro.

Il software consente di monitorare in tempo reale le porzioni di rivestimento rilevate da ciascuna laser camera ed effettuare eventualmente correzioni in fase di rilievo.

Monitoraggio acquisizione dati

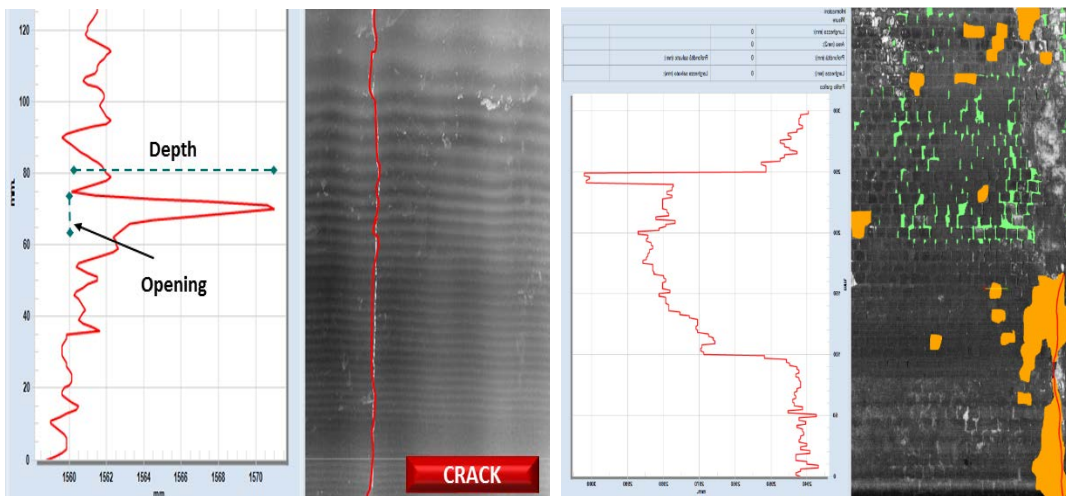
Visualizzazione dei difetti individuati

Il **Software di post-processing** elabora i dati acquisiti, identifica automaticamente i difetti presenti sul rivestimento, classifica i difetti secondo le famiglie di appartenenza e ne misura estensione ed intensità.

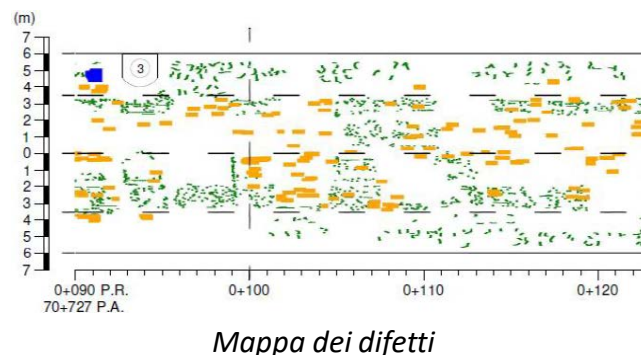
- *Mappa dei materiali costruttivi*
- *Mappa fotografica con difetti*
- *Mappa dei difetti*
- *Sezioni trasversali*
- *Tabelle e grafici relativi ai difetti*

SEZIONE: N.29 - 0+725m
 AREA: 27,8m²
 PERIMETRO: 19,4m

Sezioni trasversali

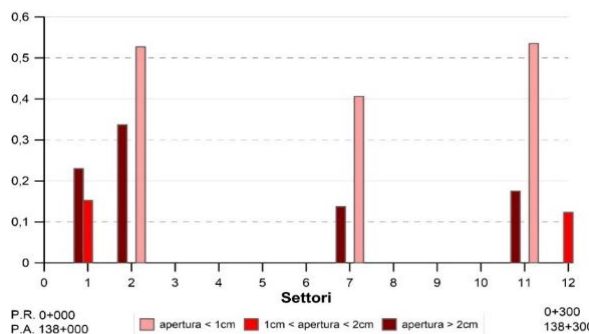
Tabella descrittiva difetti

Pendenza di rivestimento					
Numer n	Settore	Progressiva	Estensione (m)	Estensione superficiale (m ²) Classe di intensità	
				Moderata	Grave
1	0-25	25	0,262	0,072	-
2	25-50	25	0,044	1,584	-
3	50-75	25	-	1,336	-
4	75-100	25	0,138	1,788	-
5	100-125	25	-	0,136	-
6	125-150	25	-	0,005	-
7	150-175	25	-	-	-
8	175-200	25	0,142	2,140	-
9	200-225	25	-	1,148	-
10	225-250	25	-	1,841	-
11	250-275	25	-	0,661	-
12	275-300	25	-	0,243	-
13	300-325	25	-	-	-
14	325-350	25	-	-	-
15	350-375	25	-	0,215	-
16	375-400	25	-	-	-
17	400-425	25	-	0,082	-
18	425-450	25	-	0,595	-
19	450-475	25	-	-	-
20	475-500	25	-	-	-
21	500-525	25	-	-	-
22	525-550	25	-	-	-
23	550-575	25	-	-	-
24	575-597	22	-	-	-

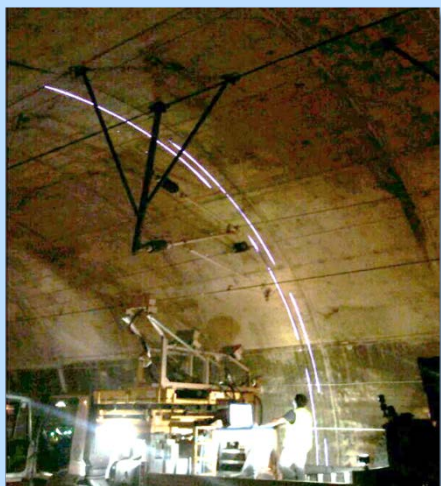
RILIEVO IN GALLERIA

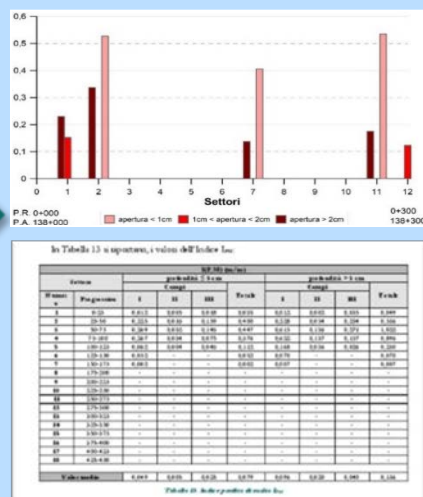
ANALISI DEI DATI

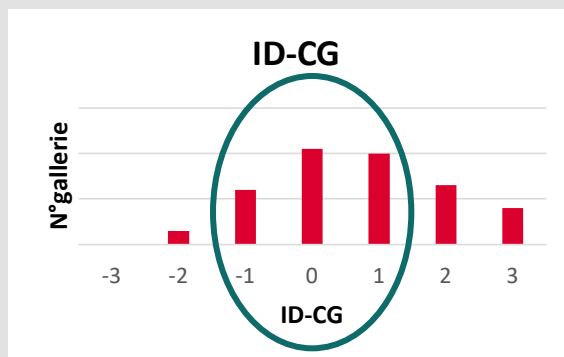
L'analisi ha confermato una correlazione moderata/forte tra Indice di danno e Codice di giudizio

La maggioranza delle gallerie del campione ricade nella fascia di elevata correlazione tra Indice di Danno e Codice di Giudizio $ID-CG \in [-1;+1]$

La correlazione tra Indice di danno e Codice di giudizio è moderata/forte

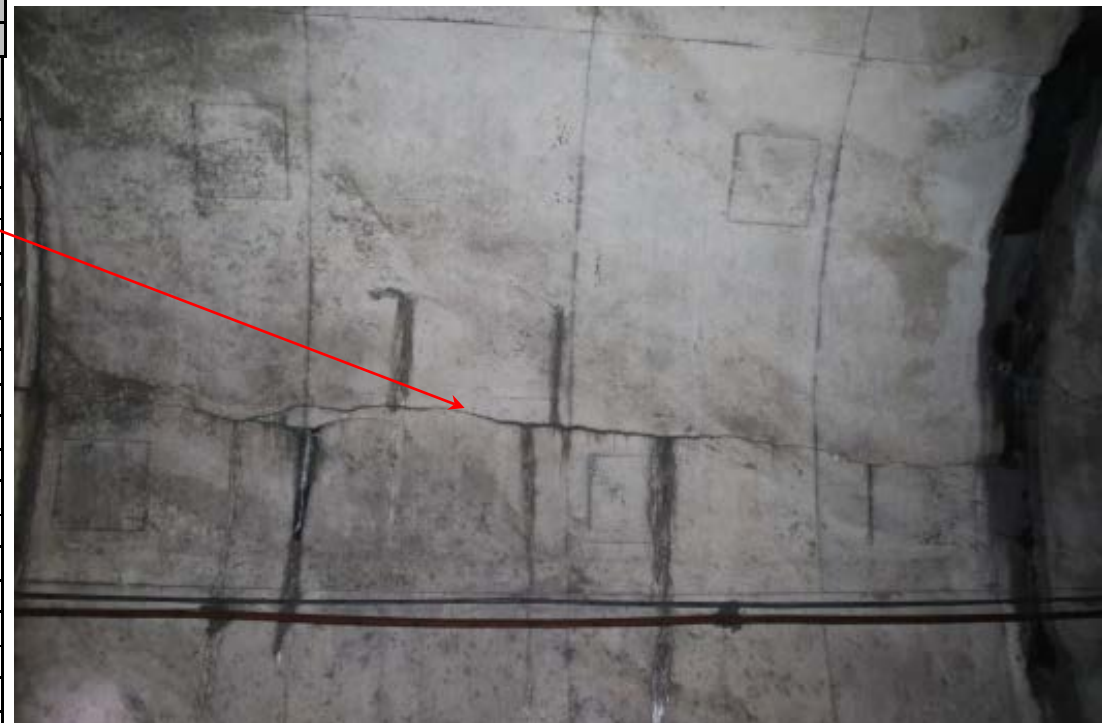
Lesioni orizzontali all'attacco del piedritto destro calotta tra nicchia 2 e 3

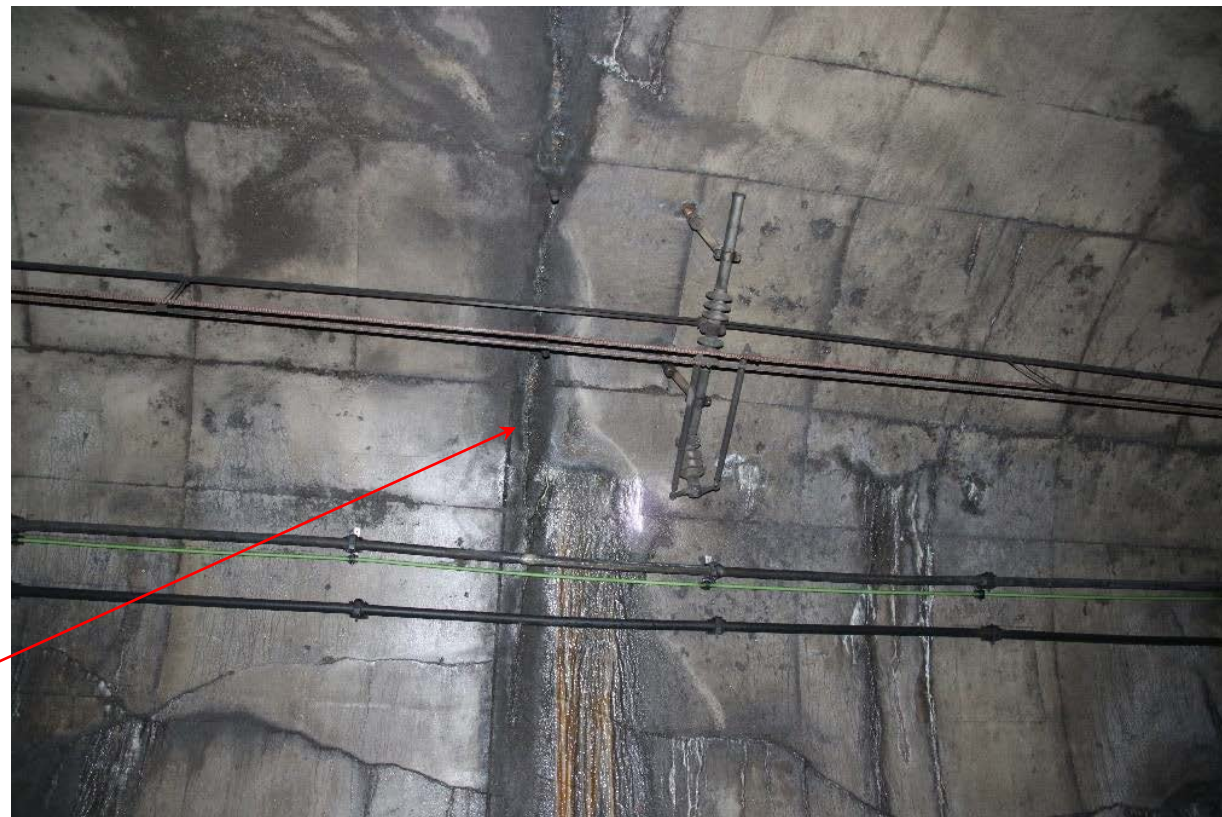
Percolazioni diffuse in corrispondenza della nicchia 16

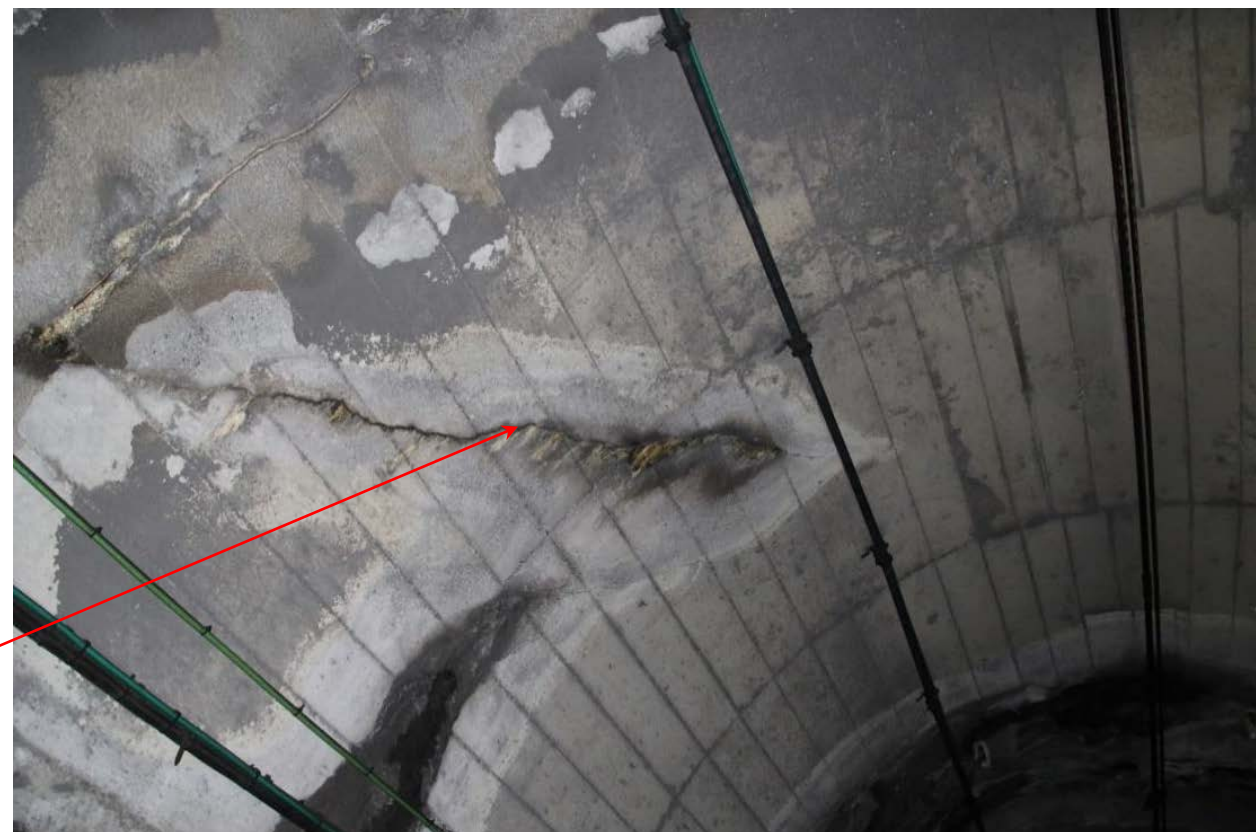
Fessura a 45° tra le nicchie 61 e 62.

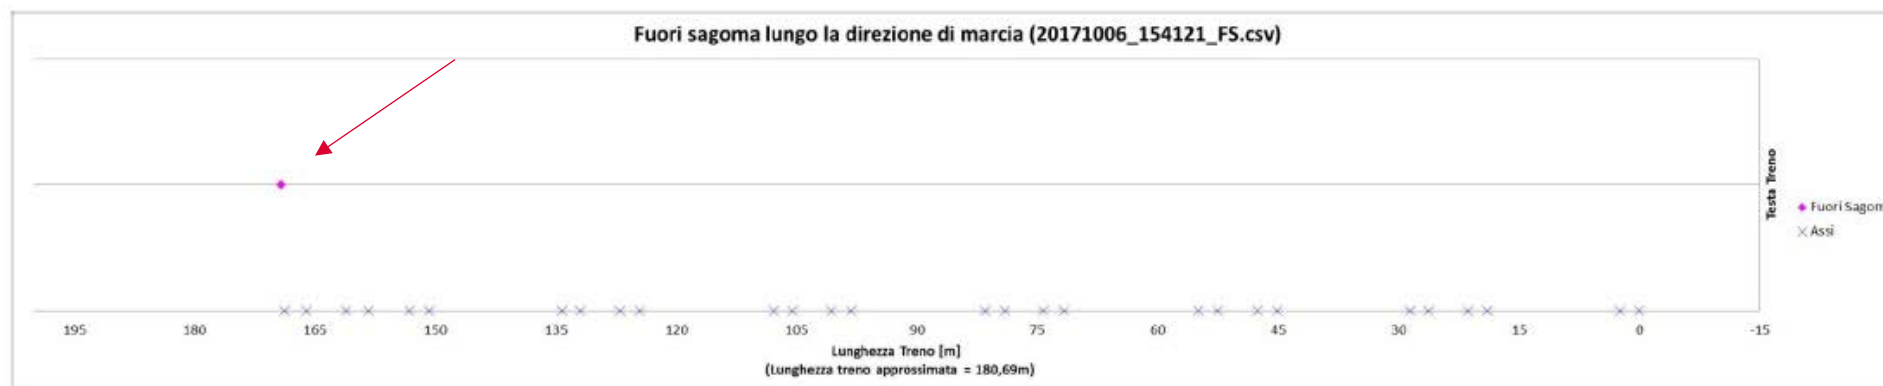
5. IL PORTALE MULTIFUNZIONE – ESEMPIO FUORI SAGOMA

Sull'asse orizzontale in basso, sono indicati la posizione degli assili rispetto al primo. Nella zona centrale la posizione del fuori sagoma rispetto al primo asse
