**INTERVENTI DI POTENZIAMENTO INFRASTRUTTURALE
DELLA LINEA BOLOGNA - PADOVA
SEMINARIO CIFI - 05 DICEMBRE 2016**

*Linea Bologna - Padova – km 117+500/118+063
CONSOLIDAMENTO del RILEVATO con l'utilizzo di TERRE RINFORZATE*

Dott. Mattia Barutti – DTP VE

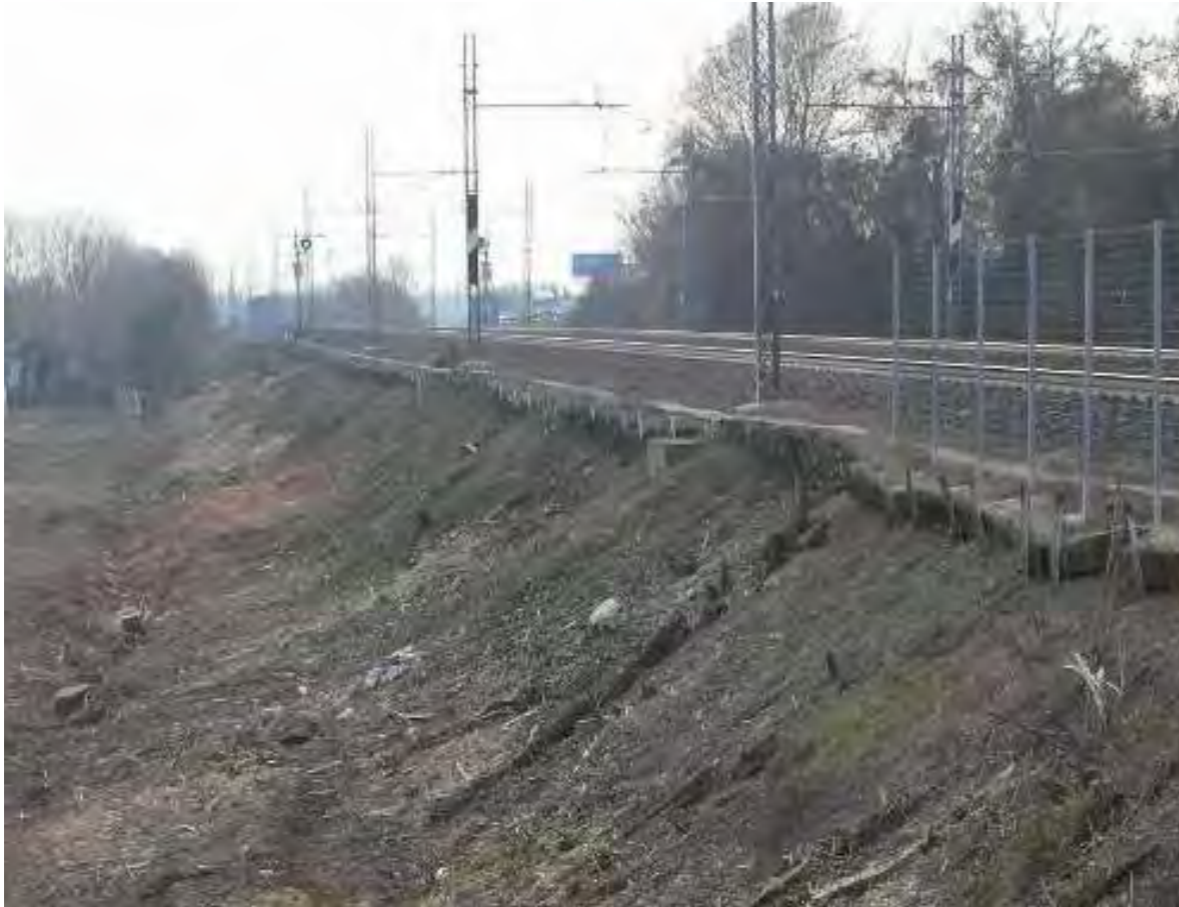
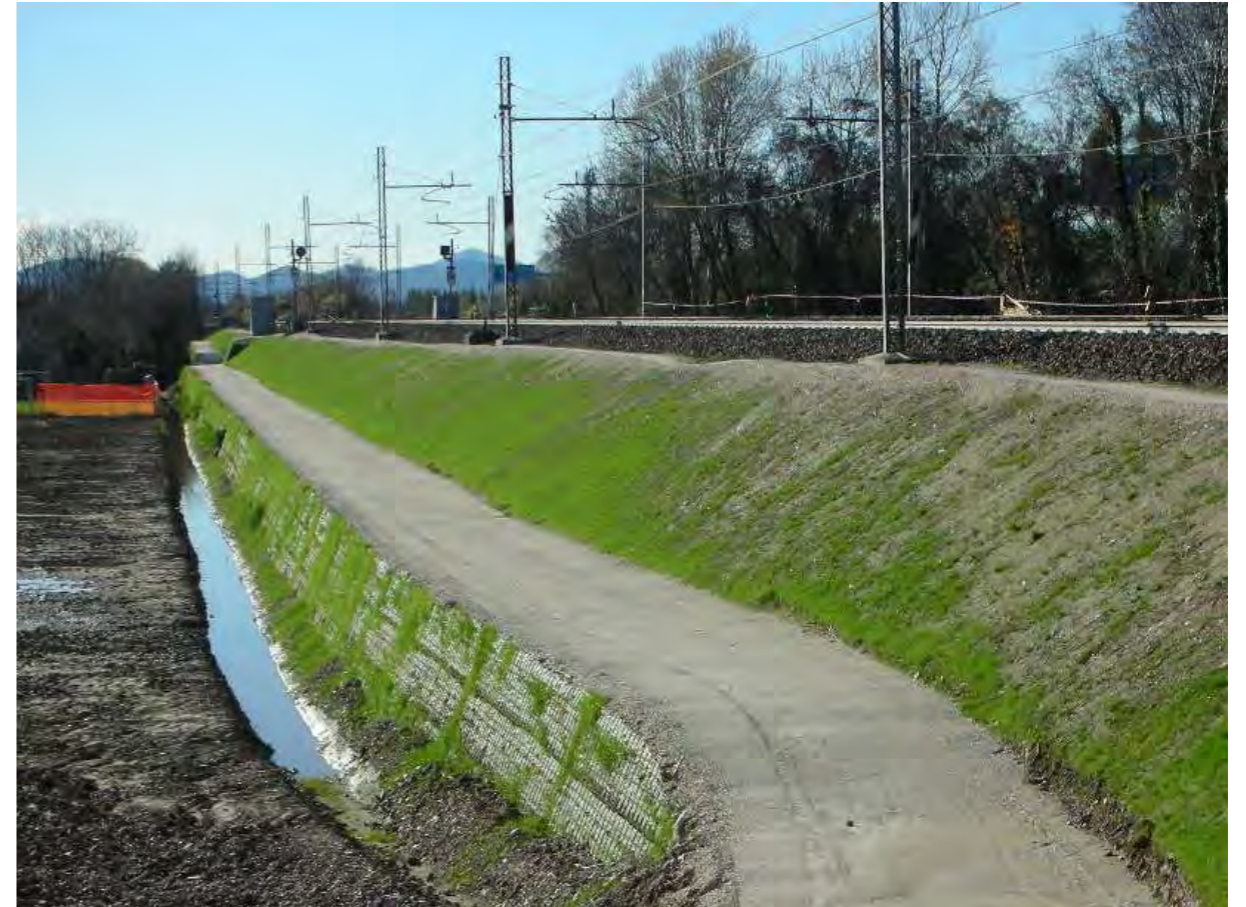
Confronto ante/post intervento

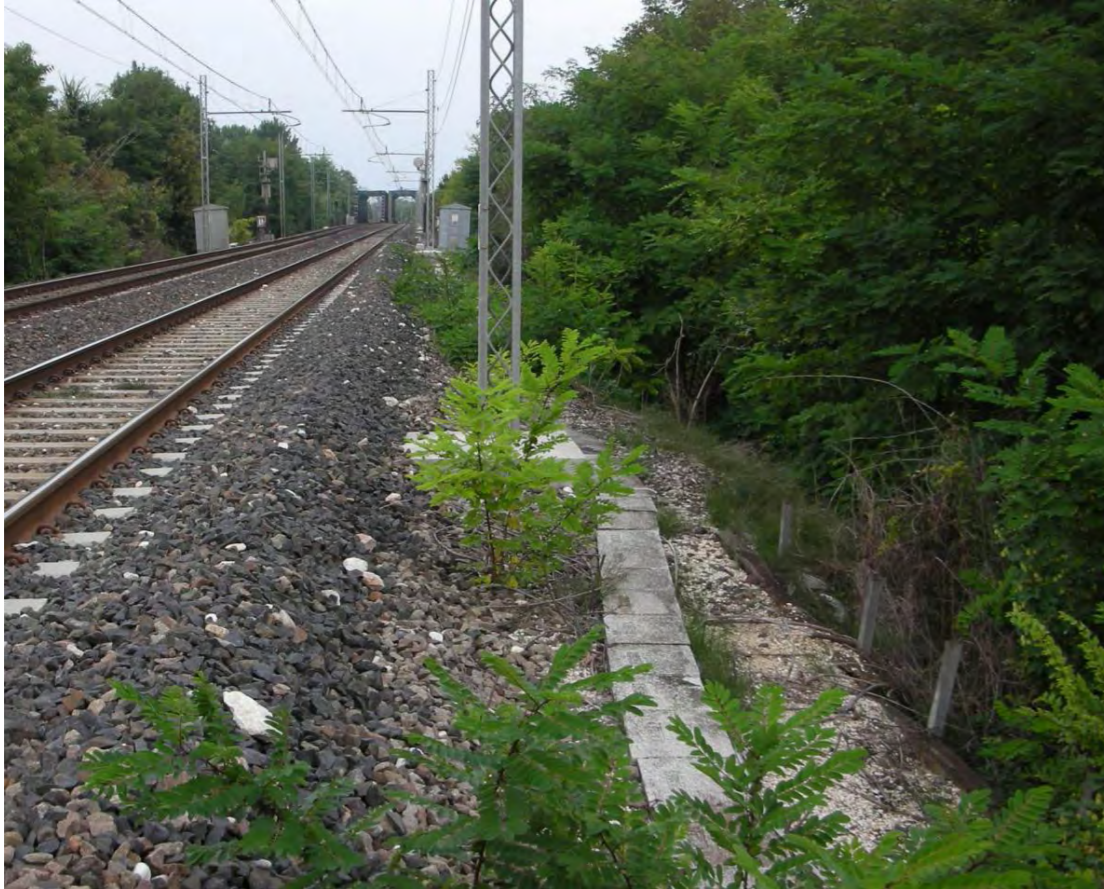
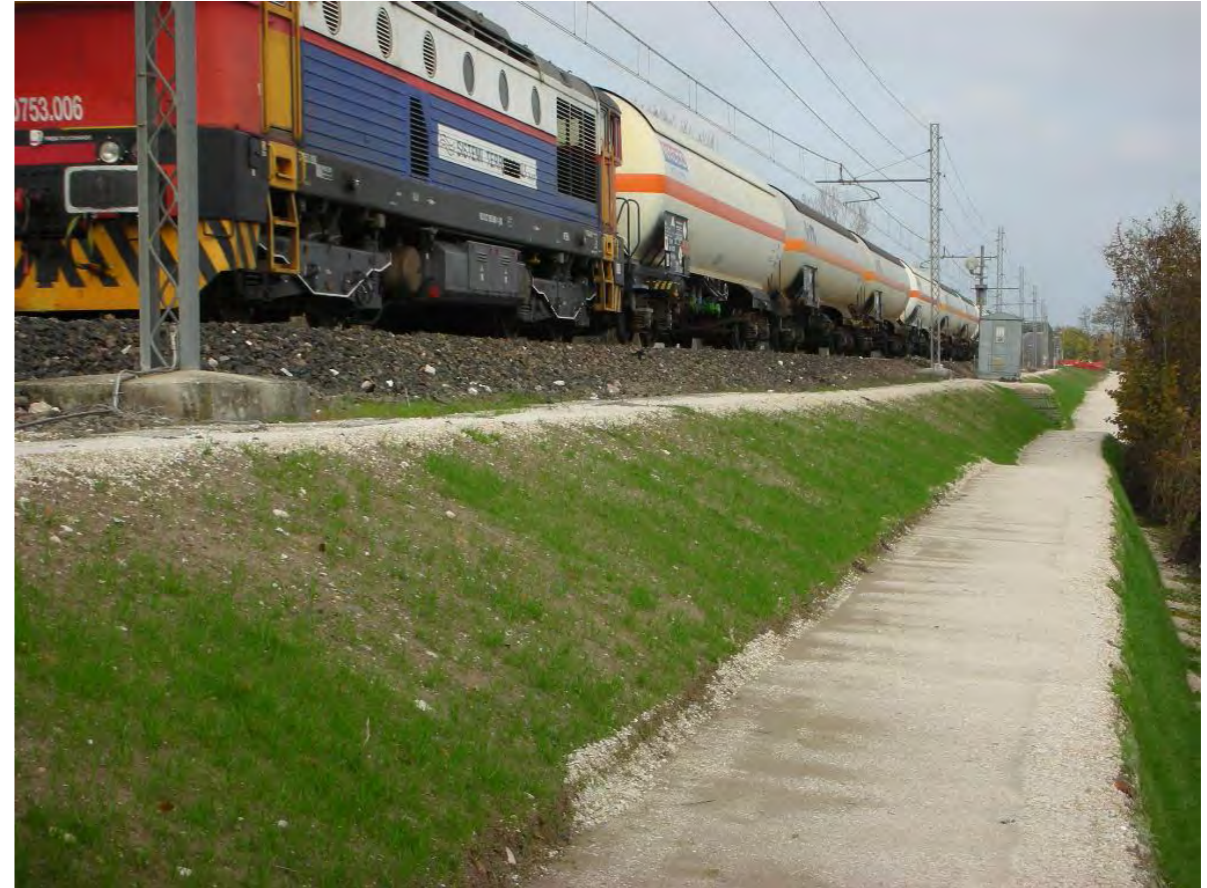
Confronto ante/post intervento

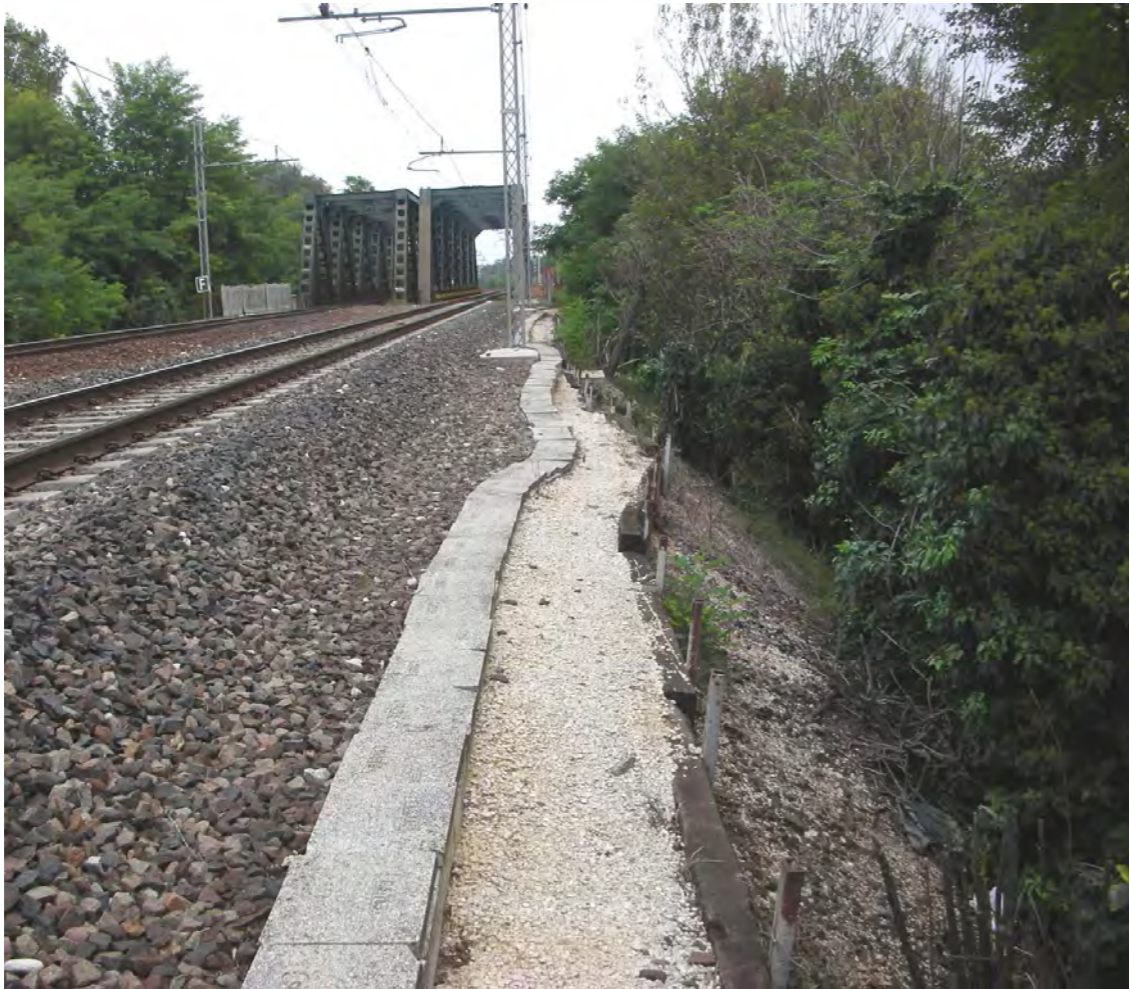
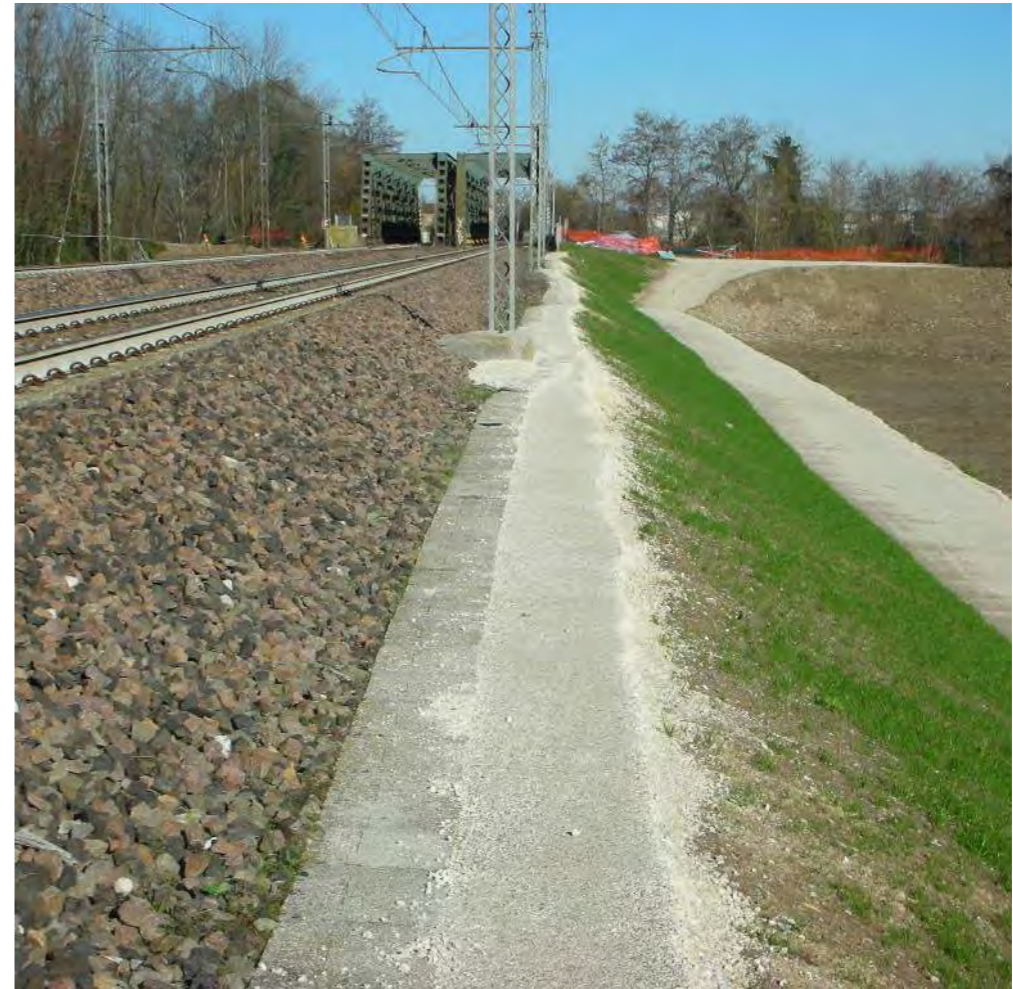
Confronto ante/post intervento

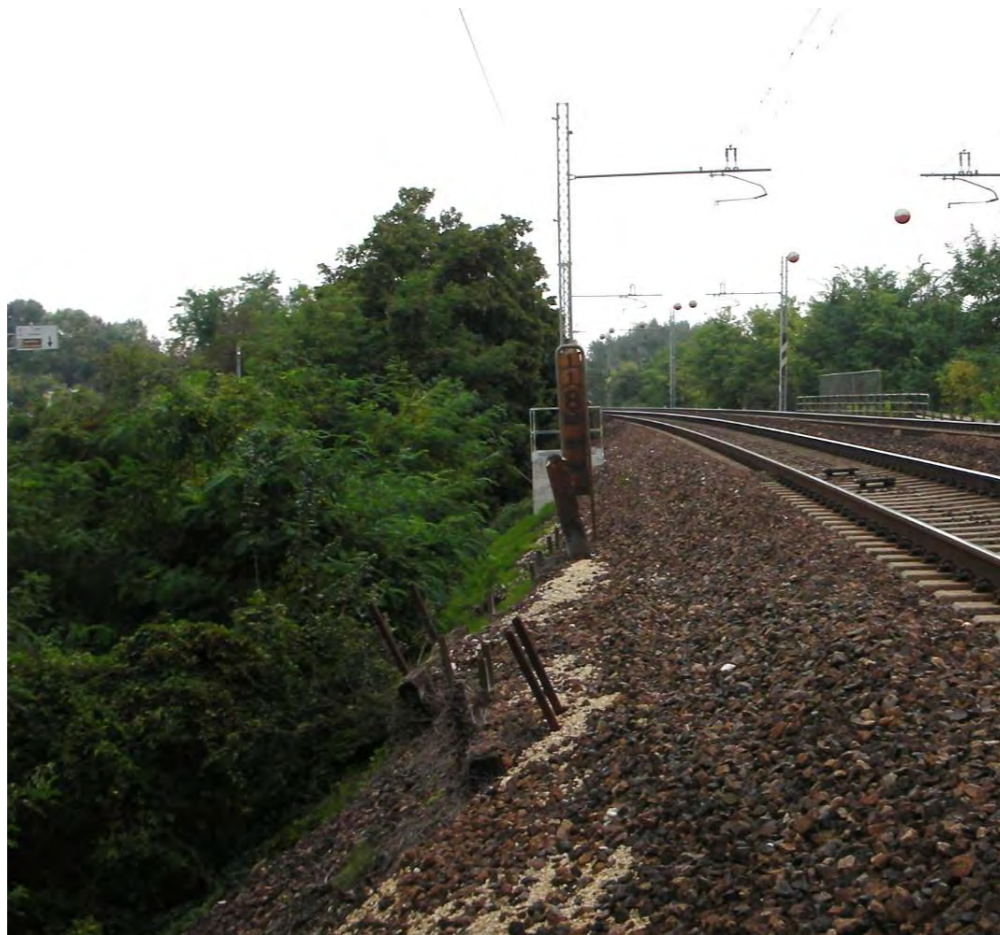
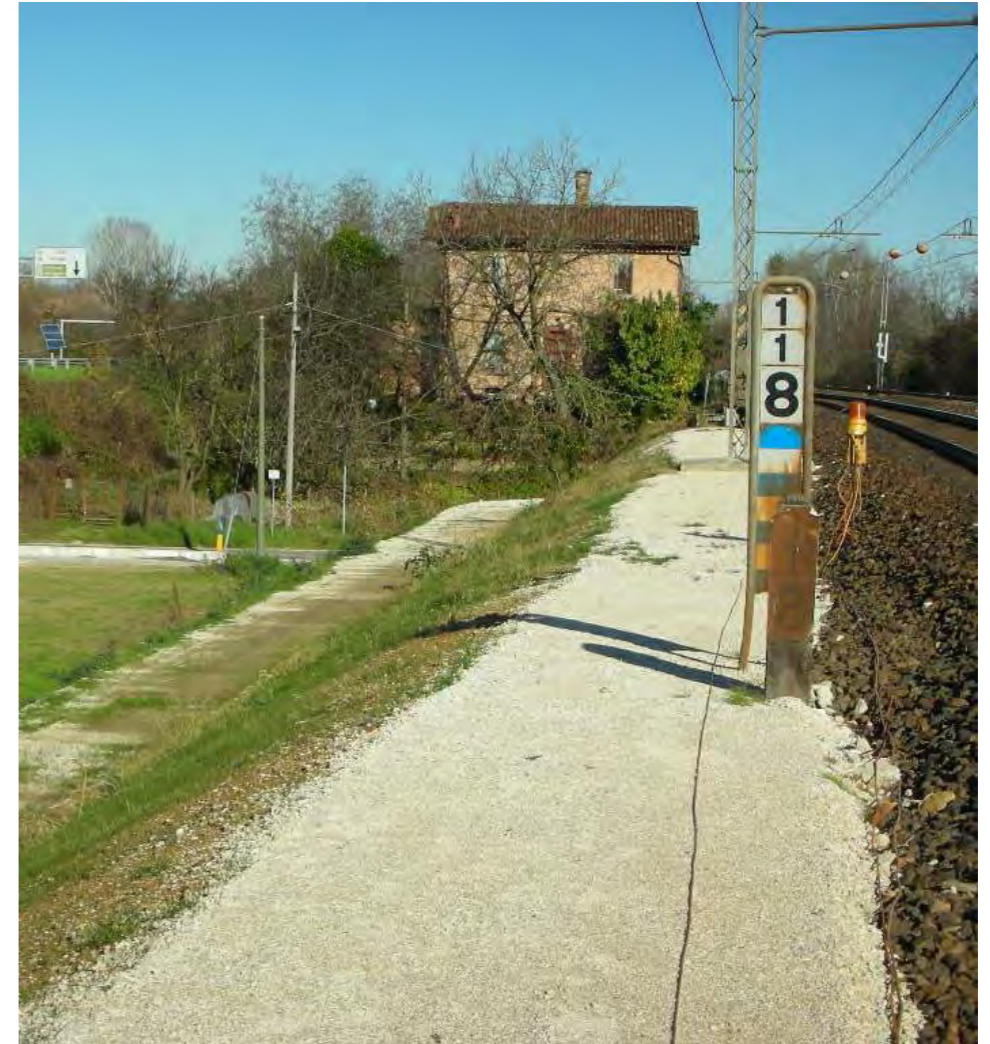
Confronto ante/post intervento

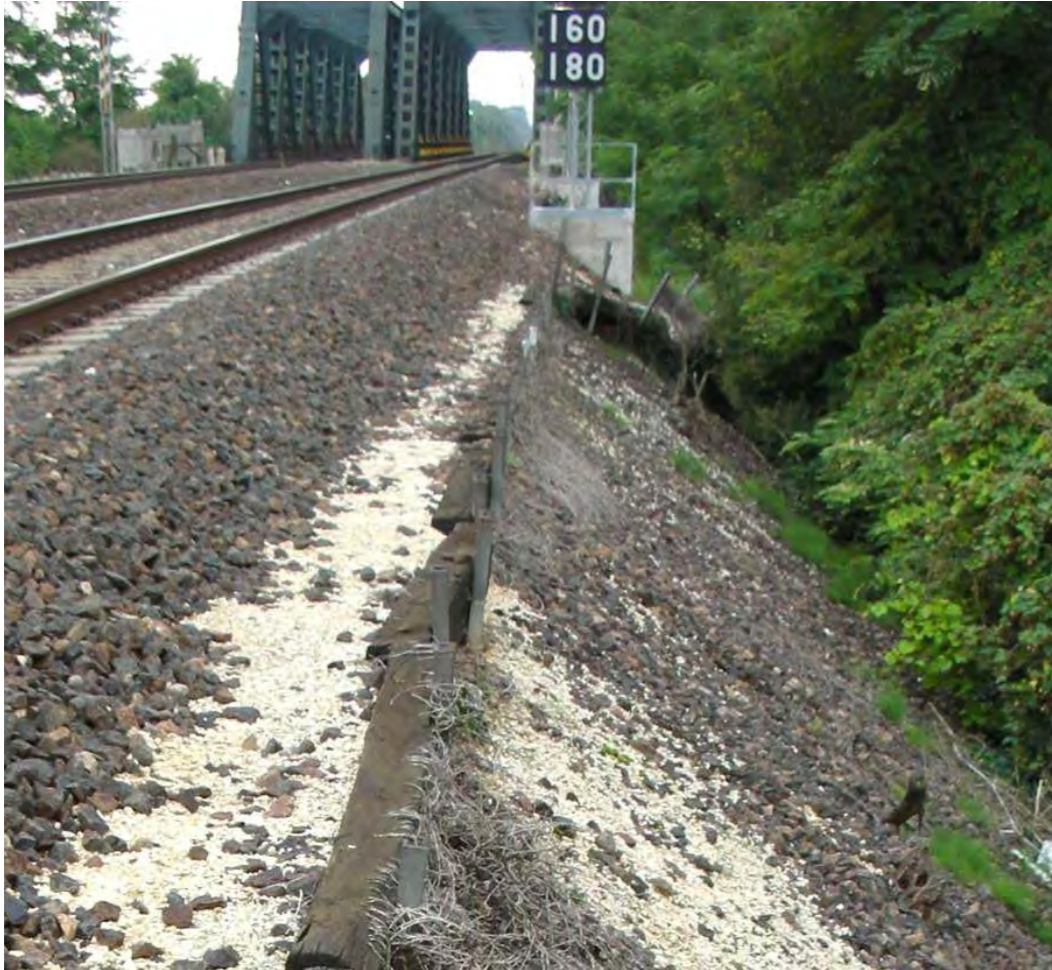
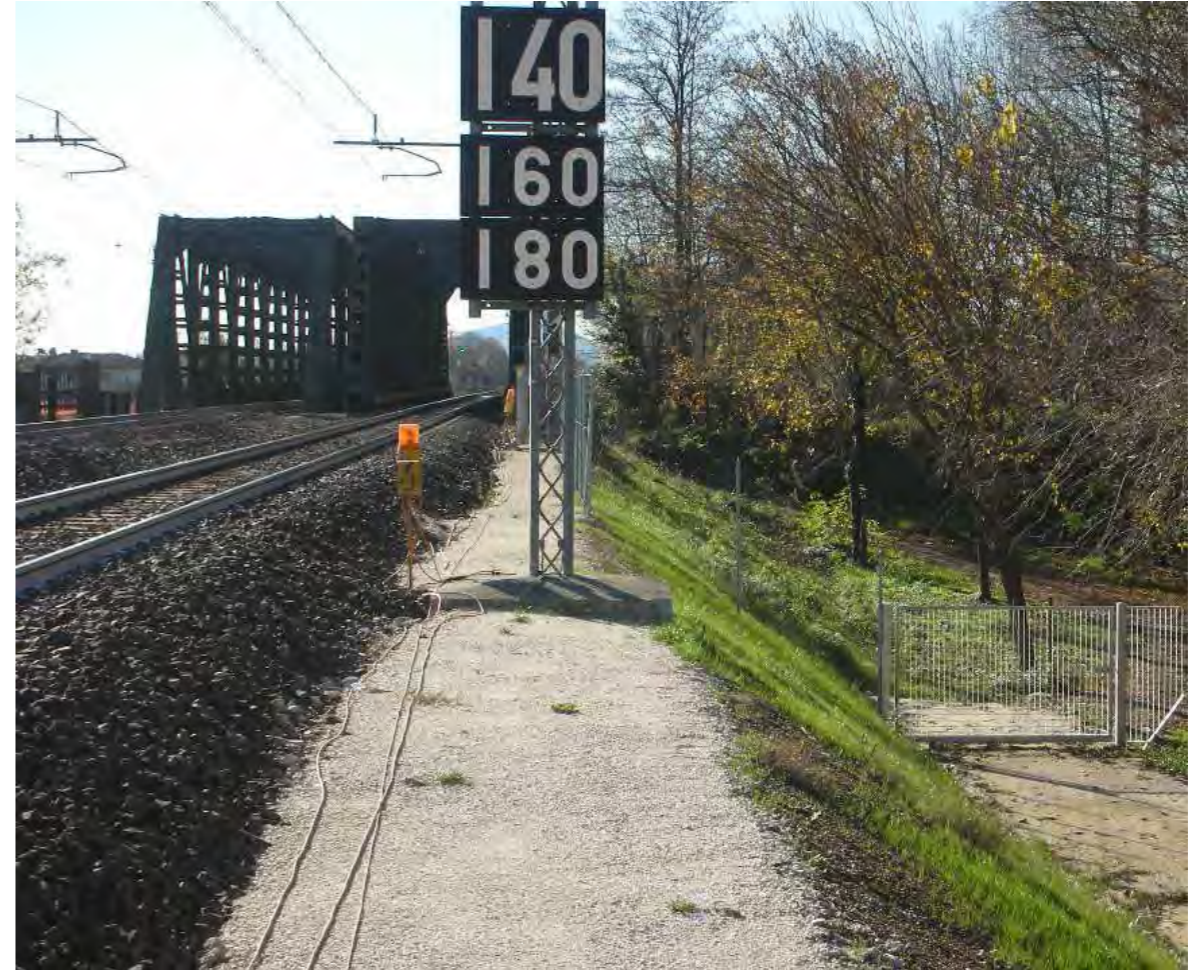
Confronto ante/post intervento

Linea Bologna - Padova – km 117+500/118+063 – Consolidamento del rilevato con l'utilizzo di terre rinforzate

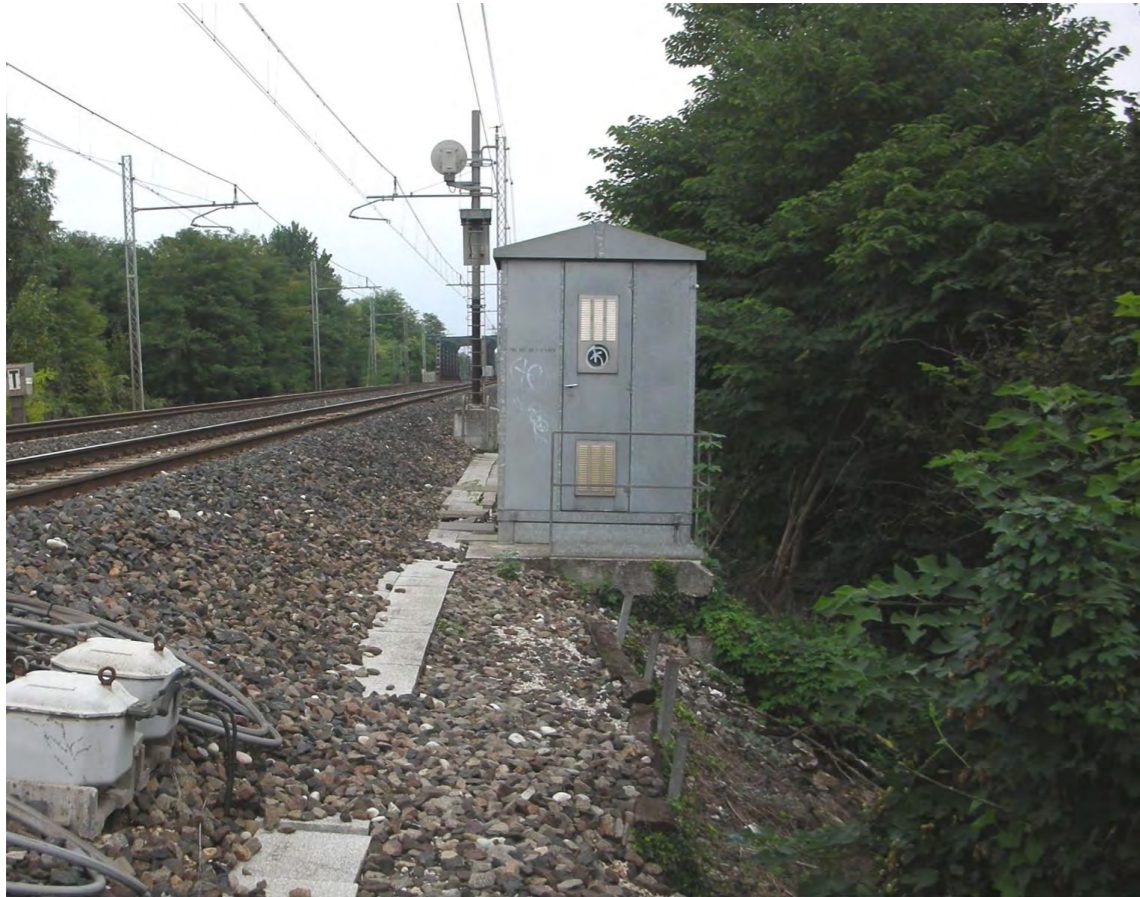
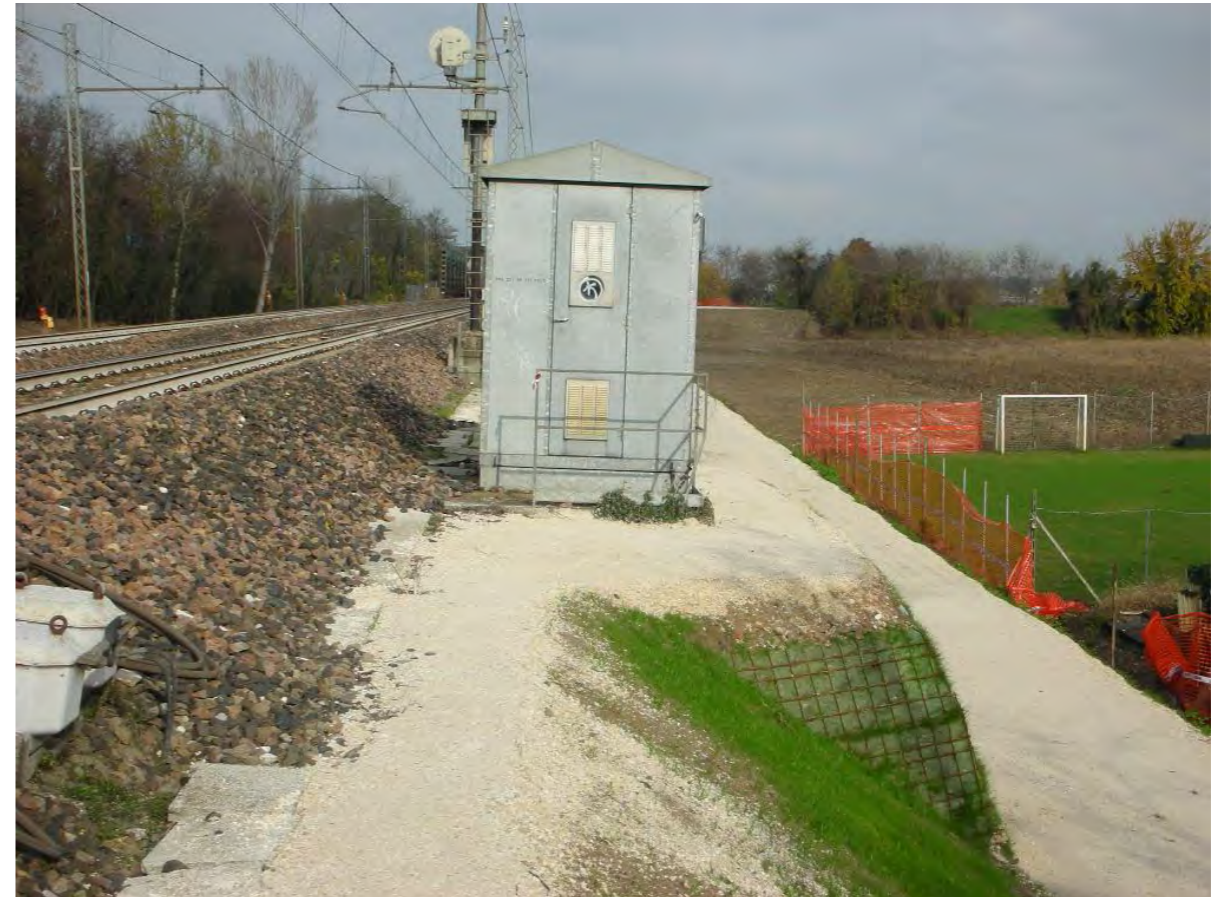
Confronto ante/post intervento

Linea Bologna - Padova – km 117+500/118+063 – Consolidamento del rilevato con l'utilizzo di terre rinforzate
